В.В. Леденев

АВАРИИ В СТРОИТЕЛЬСТВЕ
Т.1. ПРИЧИНЫ АВАРИЙ ЗДАНИЙ И СООРУЖЕНИЙ

Утверждено Методическим советом ТГТУ
в качестве учебного пособия для студентов магистратуры, обучающихся по
направлению 270100.68 «Строительство»

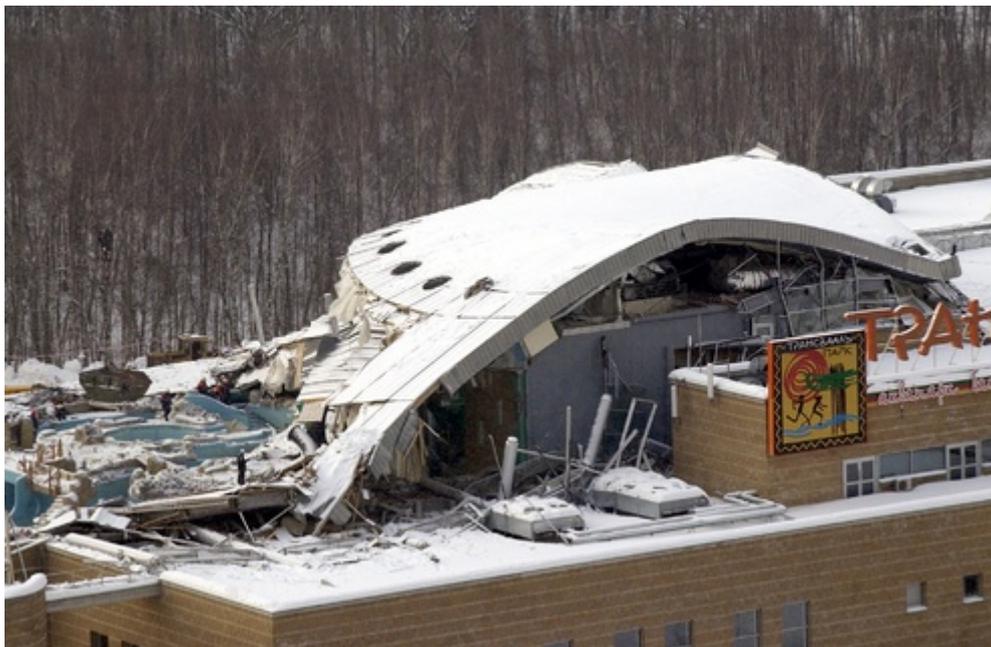
В 2004 году в России произошло обрушение покрытия аквапарка «Трансвааль парк» (рис. 2). При аварии погибло 28 человек и свыше 200 получили ранения. Причиной аварии явились ошибки, допущенные в проекте оболочки покрытия. Указанная авария вынудила ужесточить контроль при экспертизе строительных проектов.

Рисунок 2 Обрушение покрытия «Трансвааль парка»

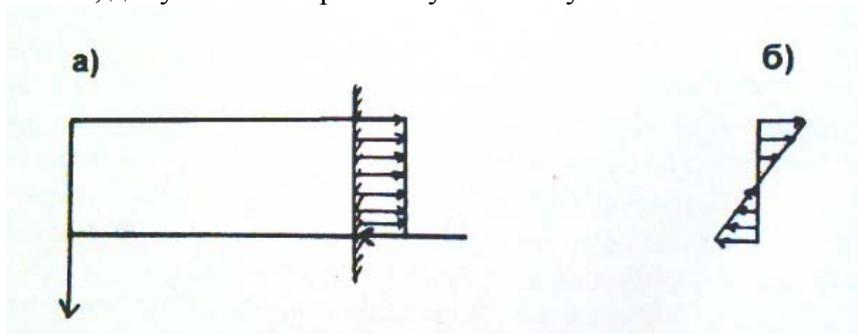
Приняв такую схему разрушения, Галилей переоценил прочность балок в 3 раза. В самом деле, из рассмотрения рис. 3, а можно получить момент сопротивления $W=bh^2/2$ вместо $W=bh^2/6$ (для упругих материалов).

Рисунок 3 Схема распределения внутренних усилий в нормальном сечении изгибаемого элемента, принятая: а – Галилеем; б – Мариоттом и Навье

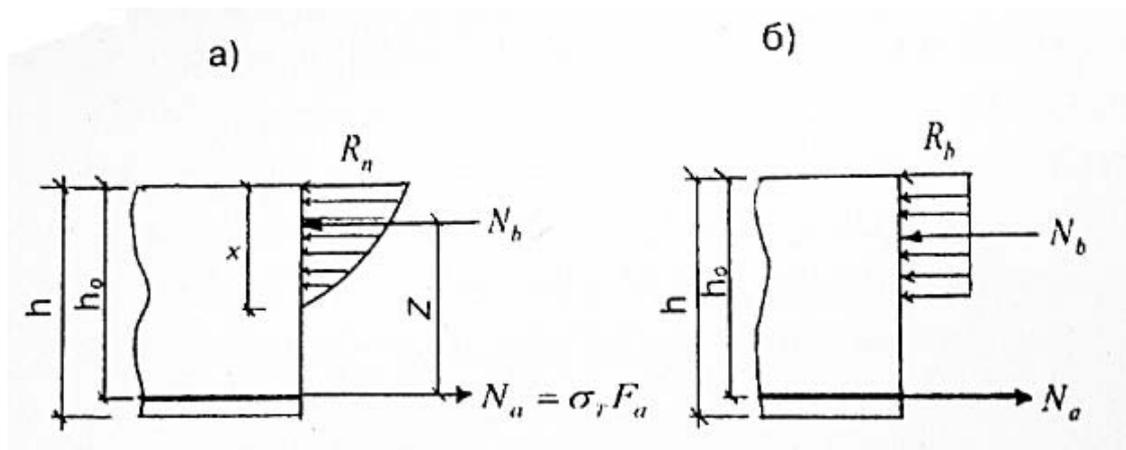
Рисунок 4 Схема внутренних усилий в нормальном сечении изгибаемого железобетонного элемента при расчёте: а – по разрушающим нагрузкам; б – по предельным состояниям.

В отличие от расчета по стадии разрушения вместо одного коэффициента запаса (надежности) вводились дифференцированные коэффициенты надежности в N и R для материалов, нагрузок, условий работы. Эпюра в сжатой зоне для железобетонных конструкций в целях упрощения принята прямоугольной (рис. 4, б). Указанная методика расчета сохранилась до настоящего времени.

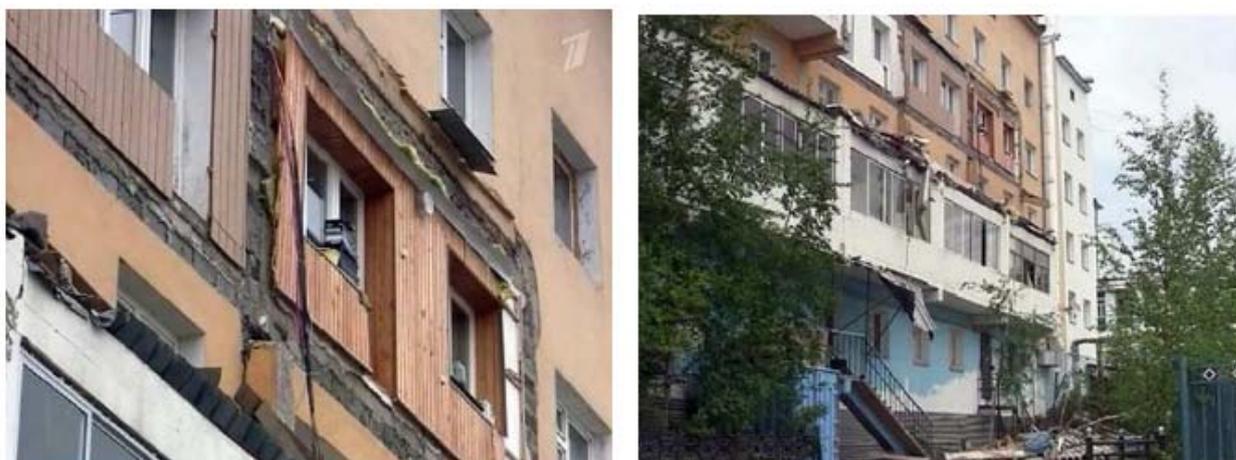
Рисунок 12 Обрушение трех балконов пятиэтажного жилого дома в г.Якутске

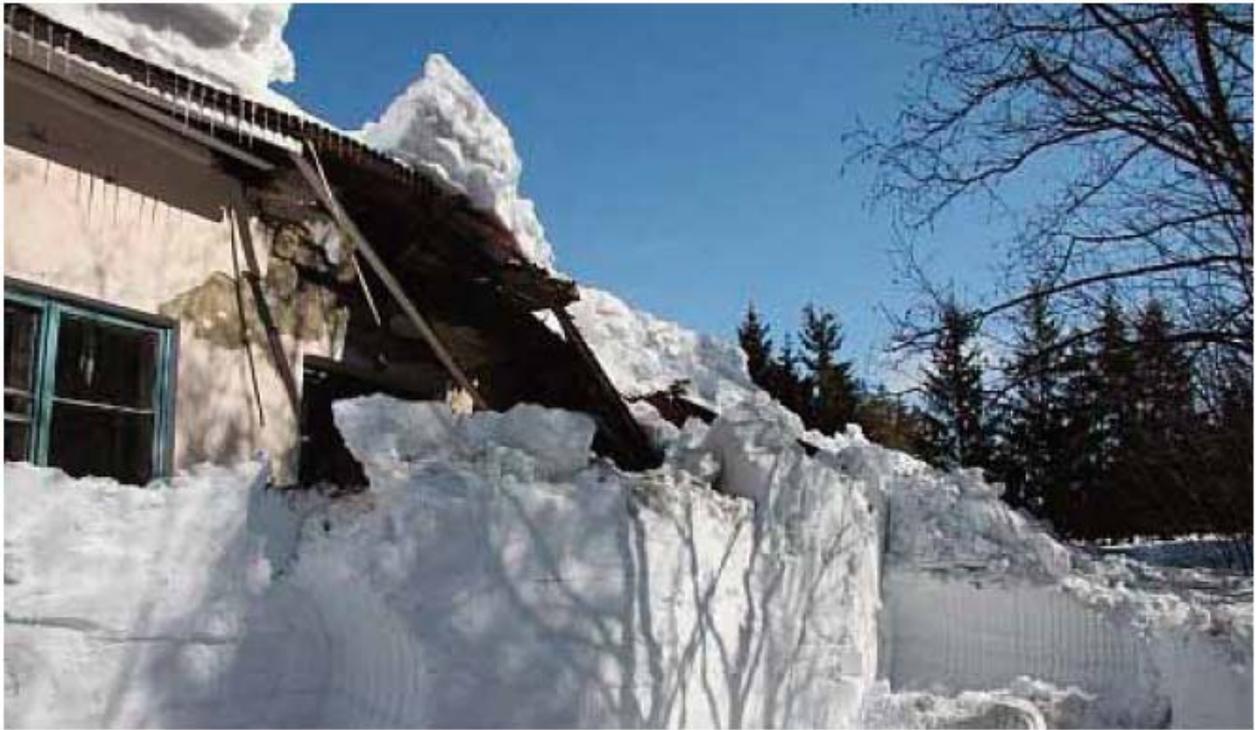
В тот же день обрушилась часть кровли слухового окна Синегорской участковой больницы. 19 марта из-за скопившегося снега обрушилась крыша общеобразовательной школы в селе Пятиречье Холмского района (рис. 16). Следом за первым прошел следующий циклон. 20–22 марта за сутки выпало более 20 мм осадков и произошло еще два обрушения кровель.

Рисунок 16 Обрушение крыши здания общеобразовательной школы в селе Пятиречье Сахалинской области

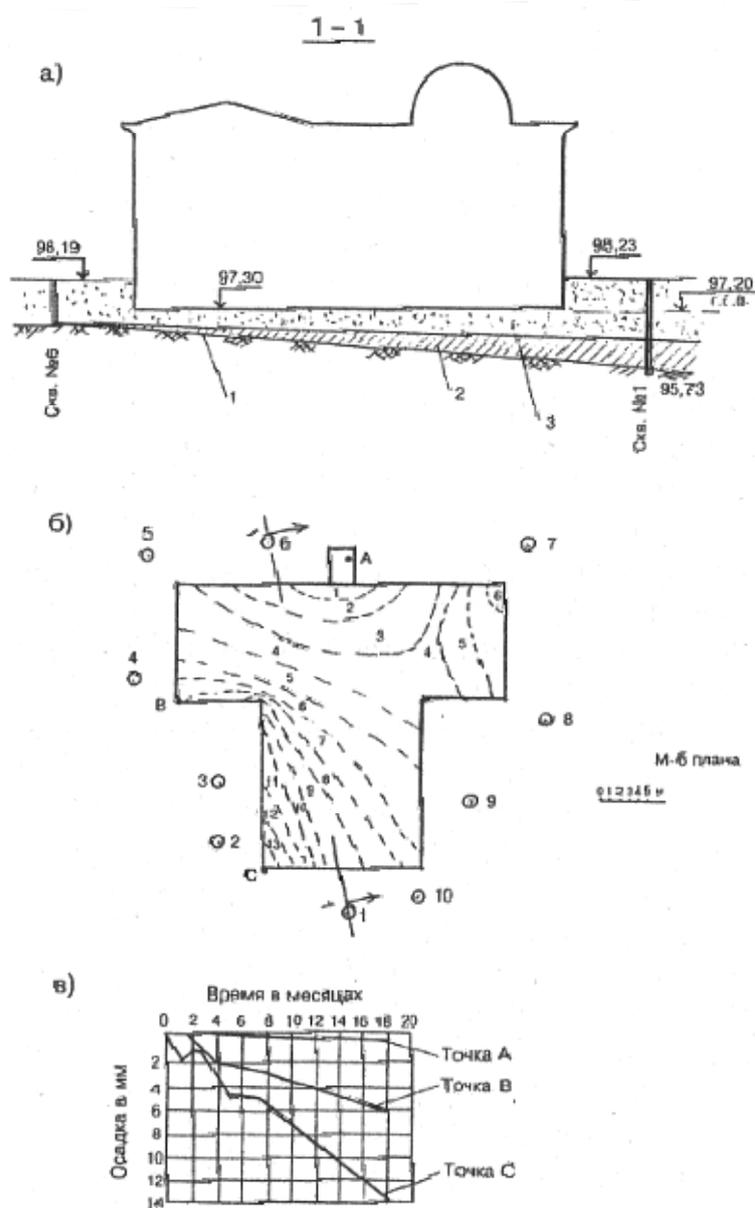
Первоначально в проекте правильно предусматривалось заглубление фундаментов до кровли известняка. Однако, из-за трудностей с водоотливом, а также уступая просьбе строительной организации, проектировщики согласились на то, чтобы ленточные фундаменты были расположены на верхнем слое грунта, обладающего хорошими свойствами. Расчётное сопротивление грунта было принято 2 кгс/см^2 , а глубина заложения определена с учетом глубины промерзания грунта. Уже через два года с начала эксплуатации в здании появились трещины, нарастающие с течением времени. Они были сначала обнаружены в районе скважин 1, 2 и 10 и имели размеры в несколько сантиметров. Произошёл также отрыв перегородок от капитальных стен.

Рисунок 17 Осадка здания водолечебницы: а – характер грунтов под зданием (разрез 1-1); б – график осадок в плане здания; в – график осадок во времени; 1 – кровля известняка; 2 – глина 3 – песок пылеватый.

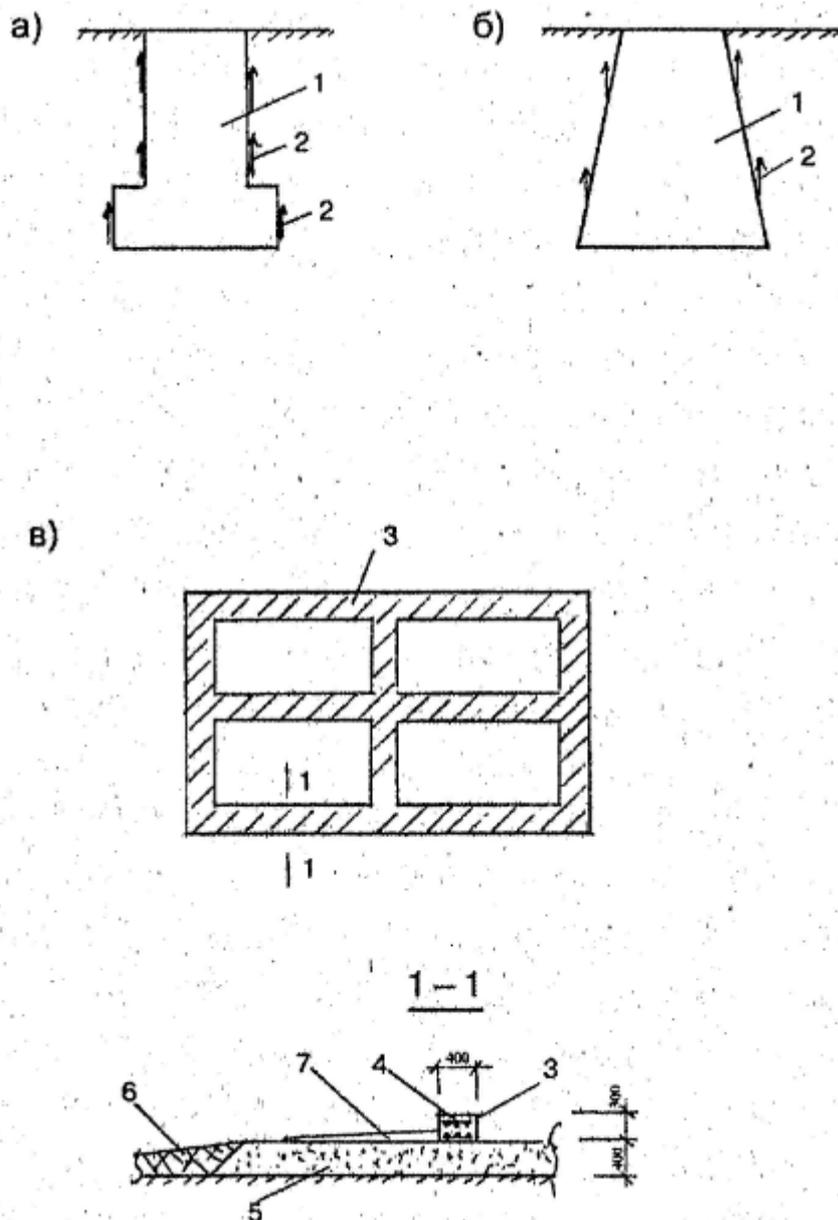
Рисунок 18 Фундаменты на пучинистых грунтах: а – неблагоприятная форма фундамента; б – благоприятная форма; в – рекомендуемый фундамент для легкого одно-двухэтажного здания; 1 – фундамент; 2 – силы от пучения грунта; 3 – ленточный фундамент; 4 – арматурный каркас; 5 – песчаная подушка; 6 – дерновый слой грунта; 7 - отмостка

Пучение грунтов особенно проявляется в лёгких зданиях. С целью уменьшения влияния сил пучения рекомендуется применять конструкции фундаментов, приведенные на рис. 18.

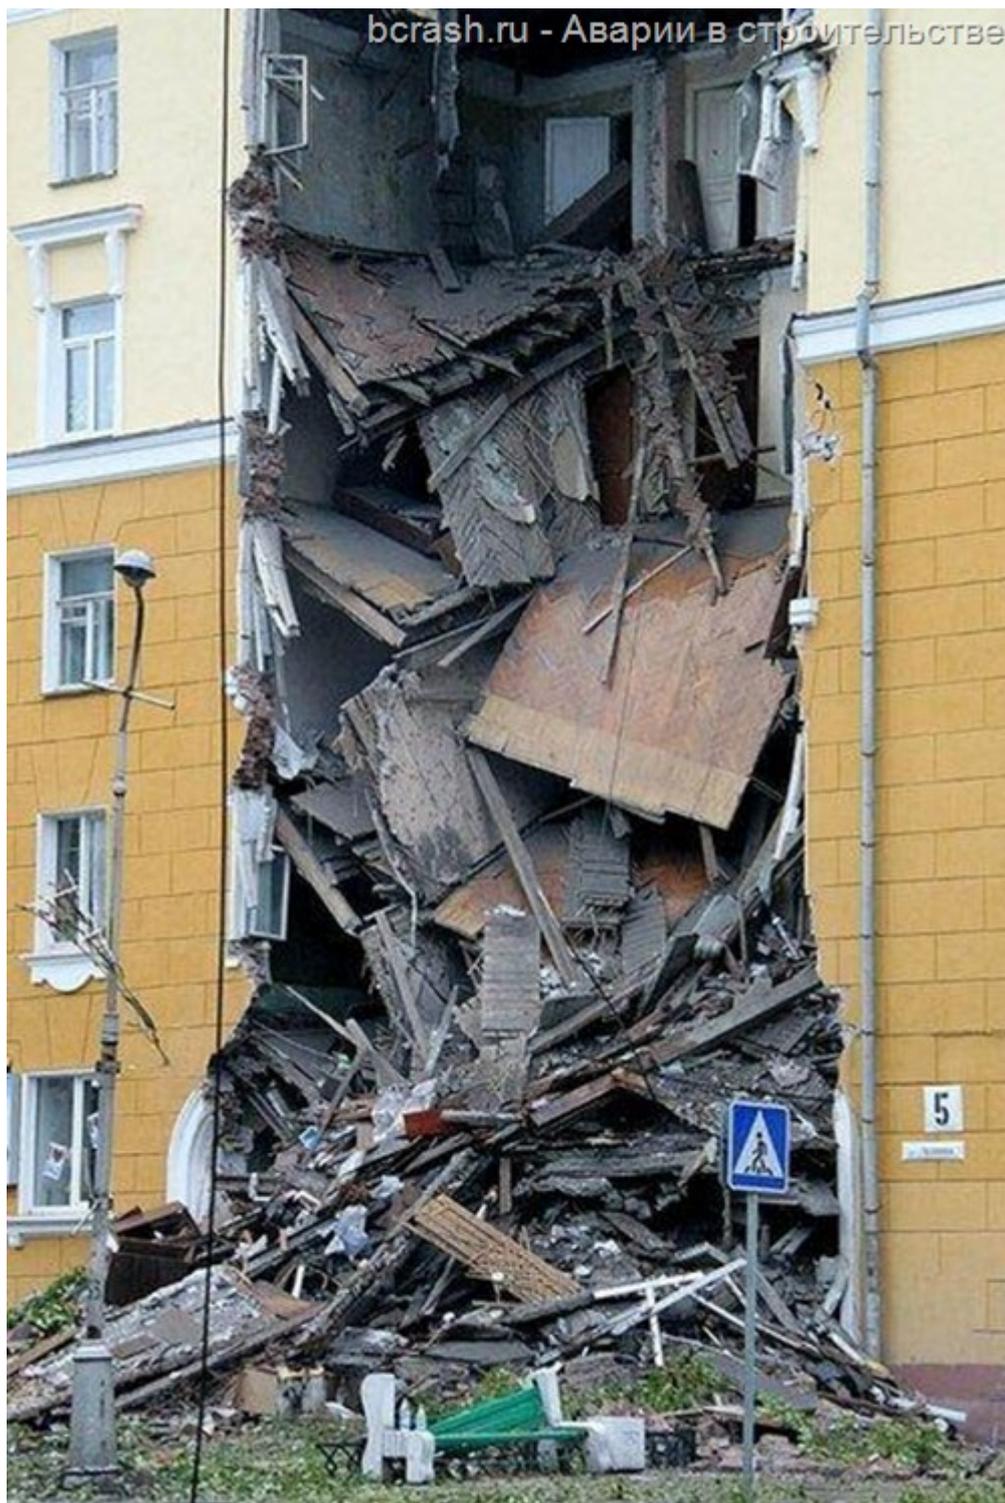
Рисунок 19 Обрушение секции жилого пятиэтажного дома в г. Северодвинск

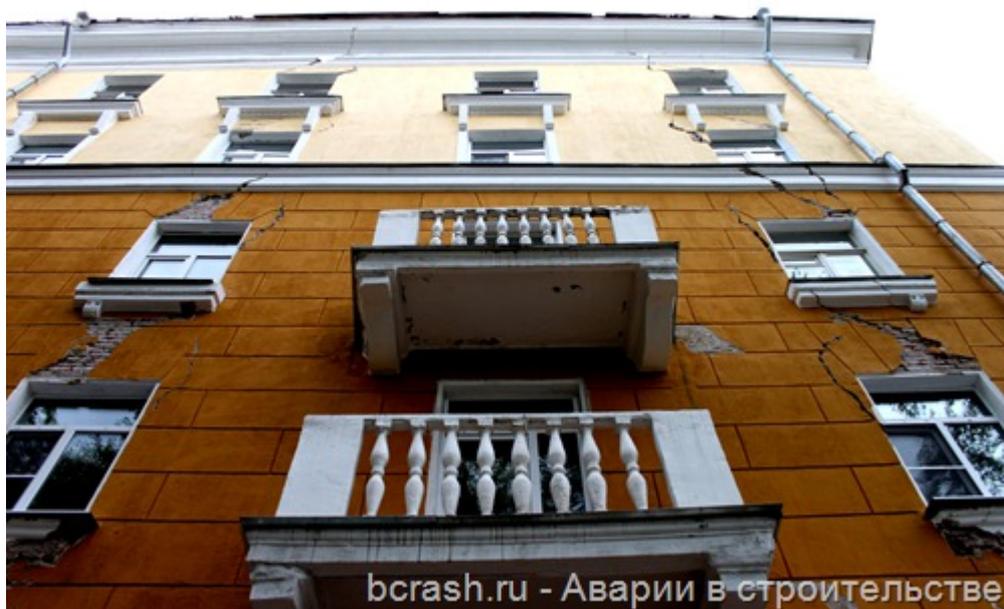
По данным экспертов, дом, построенный в 1950 году, начал деформироваться в конце 1990-х годов. С 2000 года велись геодезические наблюдения за состоянием конструкции. Критические деформации носили стихийный характер, что не позволило своевременно усилить поврежденные части дома.

Рисунок 20 Развитие трещин накануне обрушения

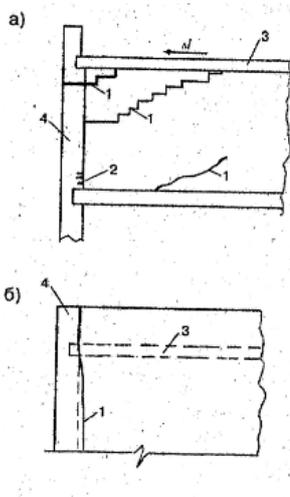
Рисунок 22 Образование трещин от температурных деформаций: а - в продольных стенах от смещения покрытия; б - отрыв торцевой стены; в - от удлинения перемычек; 1 - трещина; 2 - мелкие трещины в месте максимального момента; 3 - железобетонное покрытие; 4 - торцевая стена; 5 - простенок; 6 - перемычка над окном

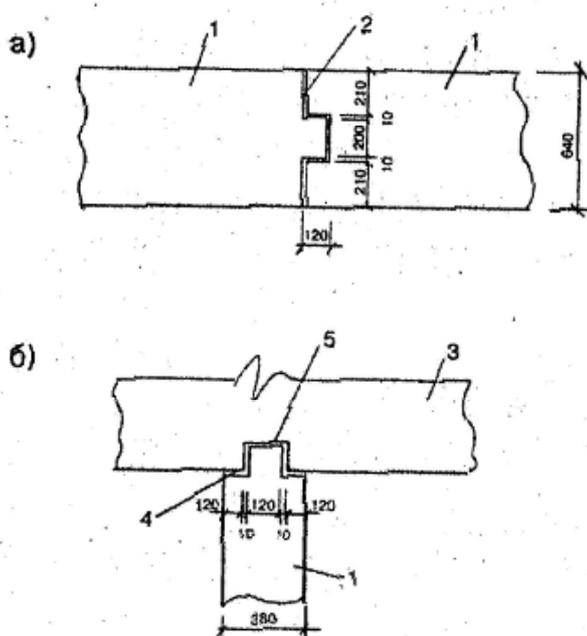
Рисунок 23 Температурно-деформационные швы в кирпичных стенах: а - температурный шов; б – деформационный шов примыкания стен к существующему зданию; 1 — стена; 2 — два слоя толя с прокладкой антисептического войлока; 3 - существующая стена; 4 – просмоленная пакля; 5 - штраба на всю высоту стены

В мостах концов протяжённых стальных и железобетонных включений рекомендуется устраивать деформационные швы (рис. 23).

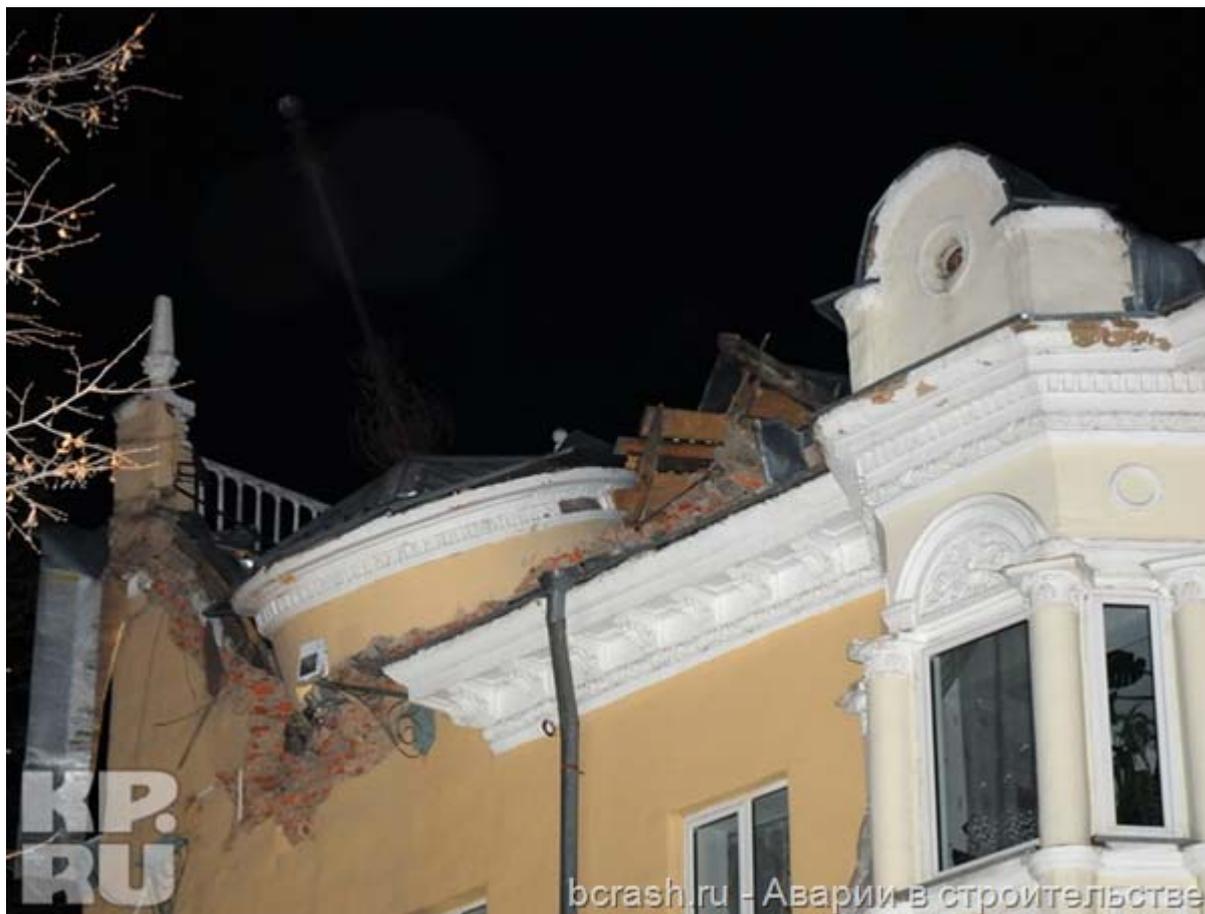
Рисунок 24 Обрушенная башня

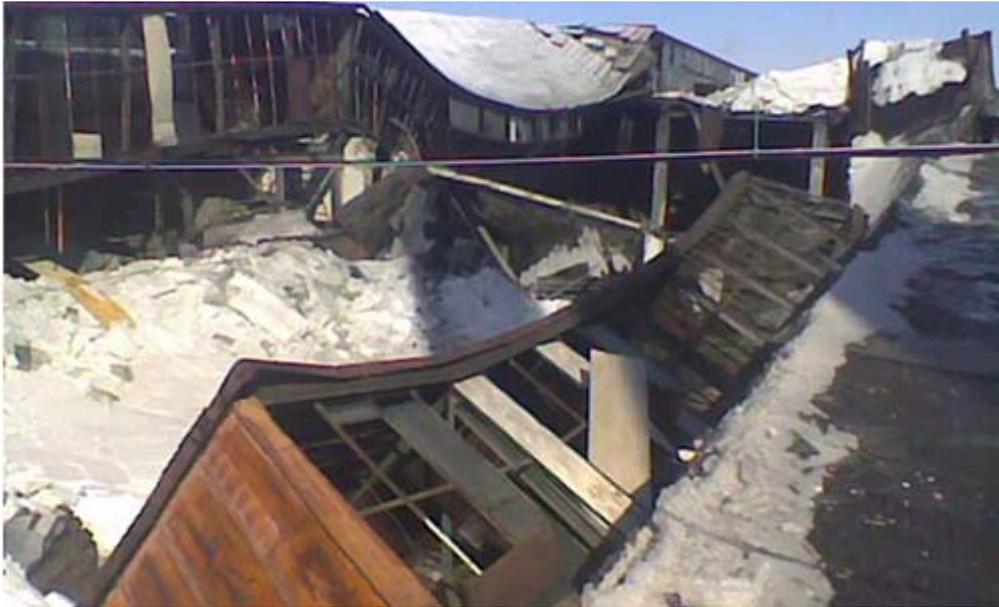
Рисунок 27 Обрушение крыши производственного цеха

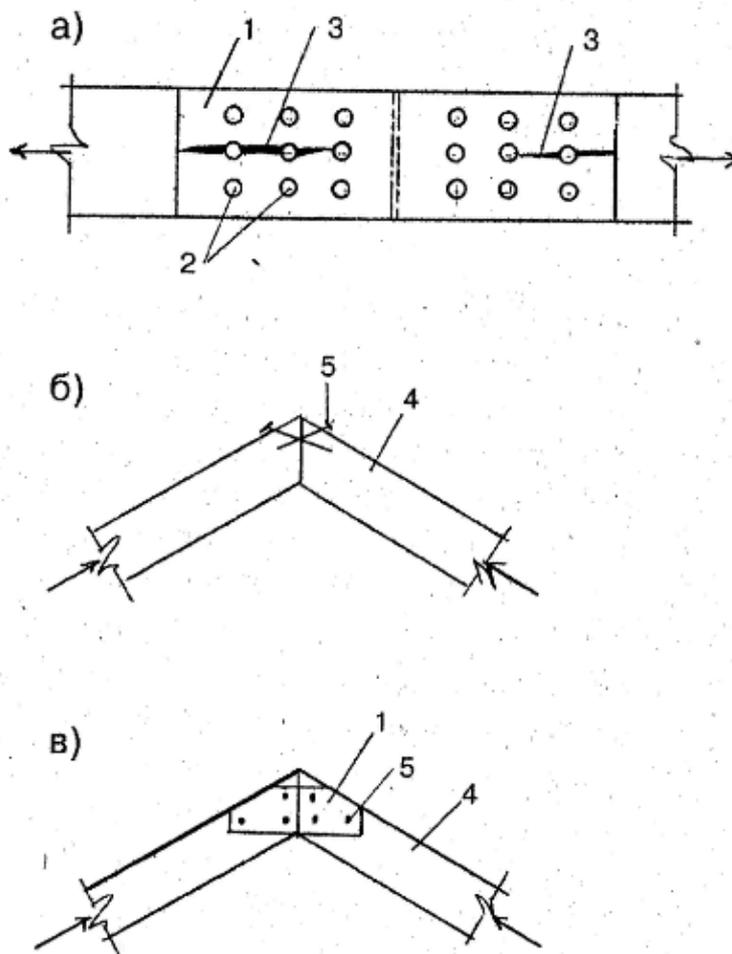
полностью работая ввиду наличия средних продольных трещин. Эти трещины часто наблюдаются в досках по пласти. Они возникают не только от усушки дерева, но также и от растяжения дерева поперёк волокон.

Рисунок 28 Дефектные узлы соединения деревянных конструкций (а, б – неправильные, в – правильные): 1 – стыковая накладка; 2 – нагели; 3 – трещина; 4 – стропильные ноги; 5 - гвозди

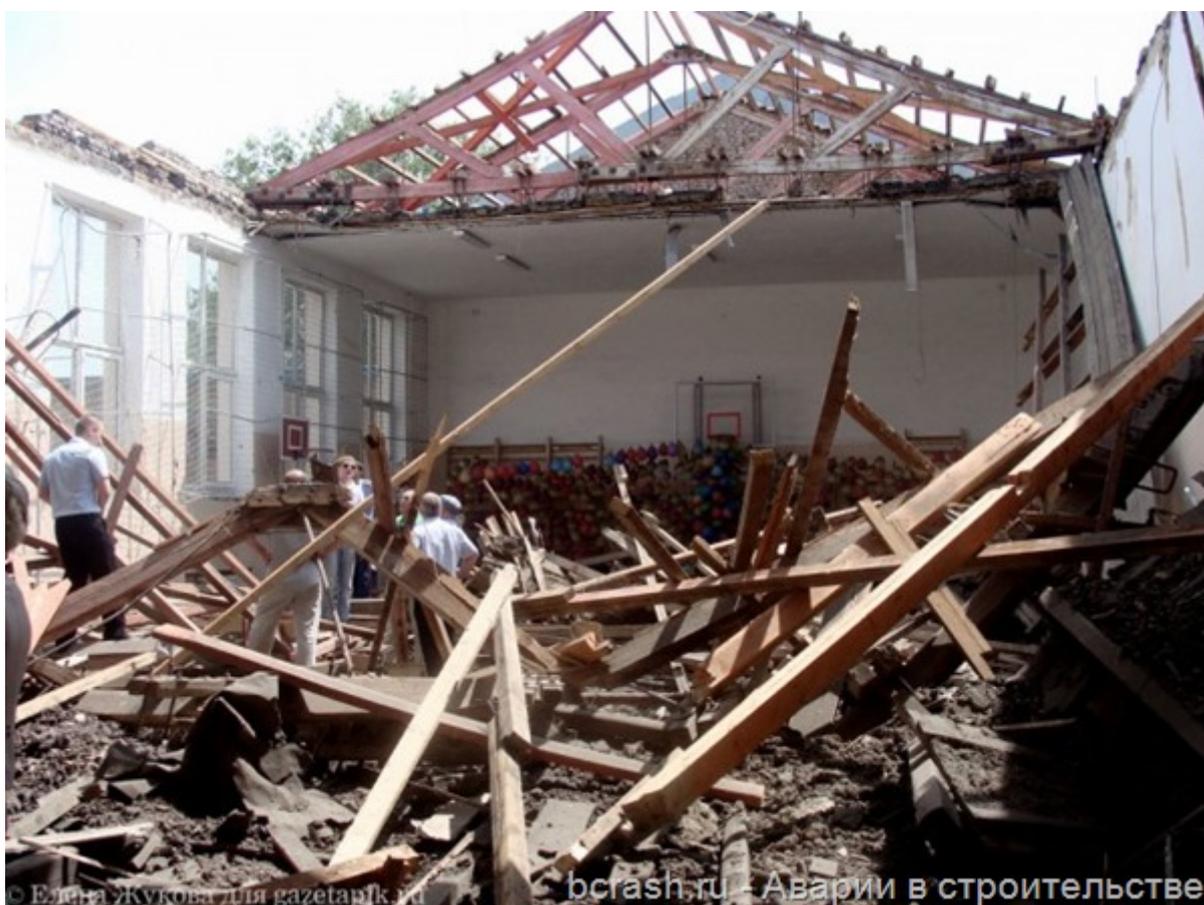
© Елена Жукова для gazetank.ru bcrash.ru Аварии в строительстве
Рисунок 29 Обрушенная крыша спортзала школы в Донецке

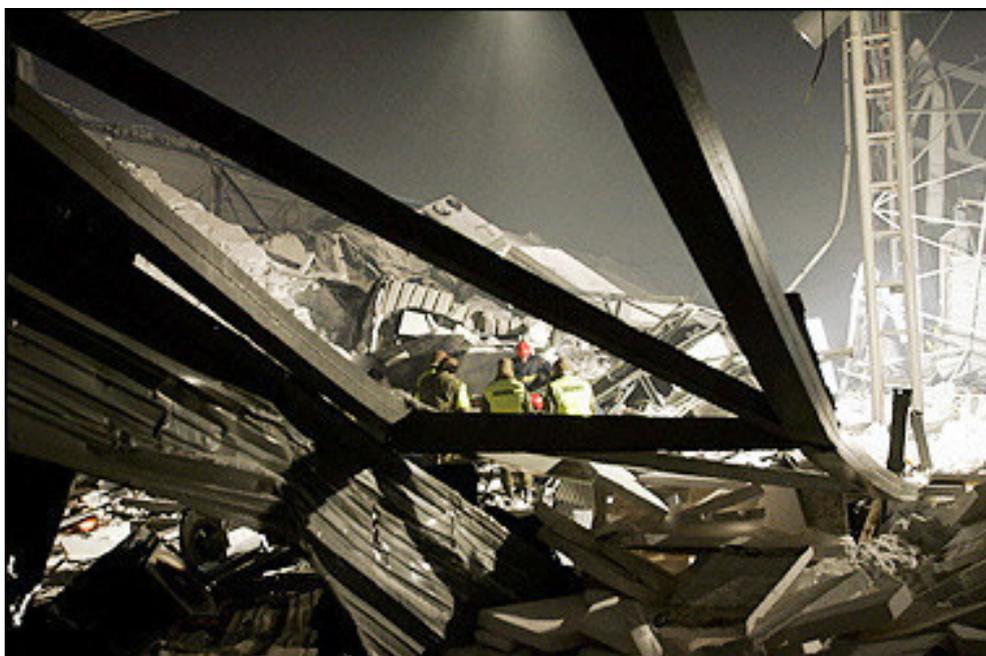
По мнению специалистов, наиболее вероятная причина обрушения - скопившийся на крыше комплекса снег (толщина слоя составляла около полутора метров), который никто не чистил - та зима в Польше выдалась необычно холодной и снежной. Помимо этого, сами дизайн и проект здания содержали ряд недоработок, значительно снизивших прочность строения. Свою роль сыграл и другой факт — когда под тяжестью снега крыша начала проседать, компания-владелец International Katowice Fair не сообщила о повреждении властям, не почистила снег и не объявила, что здание опасно — только подлатала поврежденные места.

Рисунок 30 Обрушение крыши торгово-выставочного комплекса

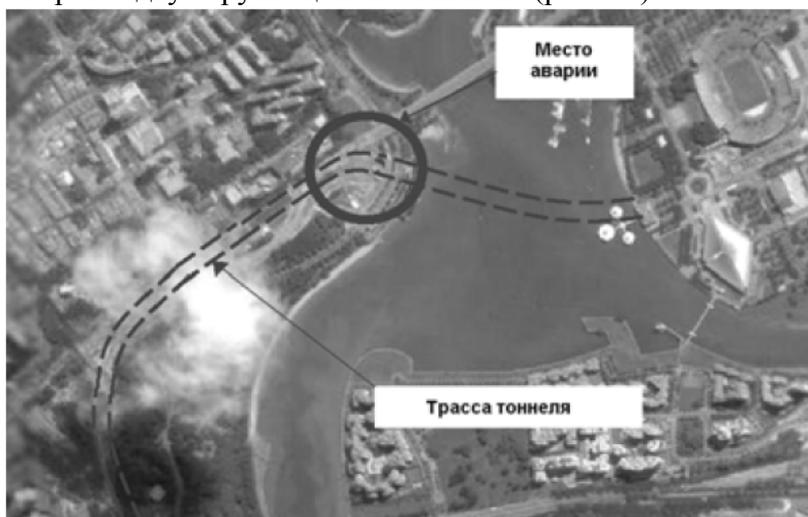
Рисунок 34 Аварийный участок тоннеля рядом с шоссе Никол Хайвей

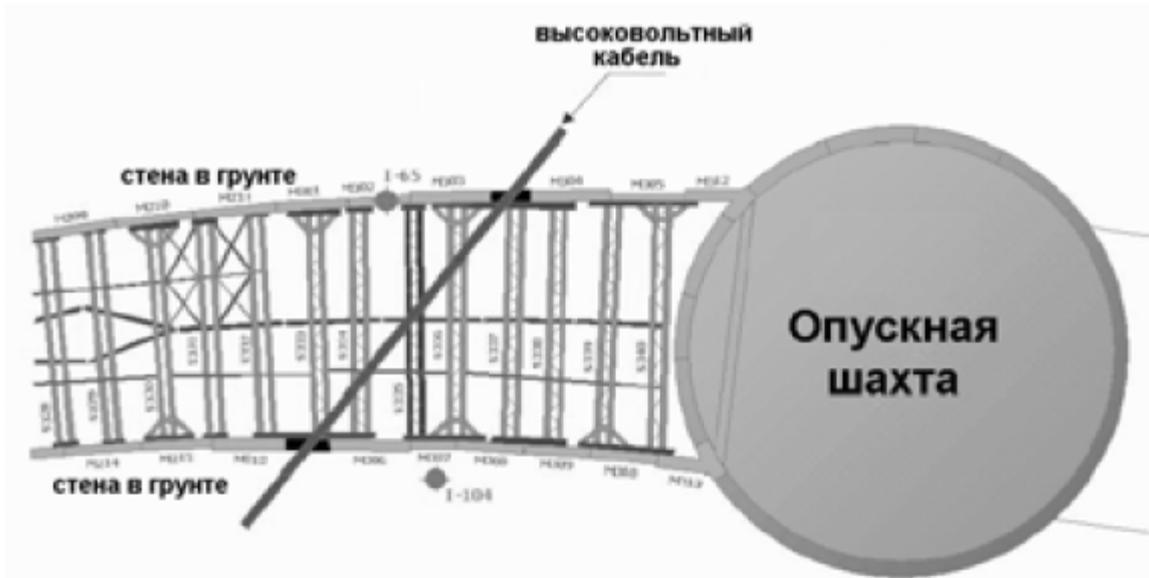
Авария произошла на участке тоннеля, устраиваемого в котловане открытым способом и примыкающего к круглой в плане опускной шахте, из которой далее тоннель должен был проходиться щитом под рекой Калланг (рис. 34). Ограждение котлована было выполнено способом стена в грунте, толщина стены составляла преимущественно 0.8 м. В соответствии с проектом крепление котлована глубиной 33 м выполнялось с помощью 10 ярусов металлических распорок и двух грунтоцементных плит (рис. 35).

Рисунок 35 Схема тоннеля рядом с шоссе Никол Хайвей

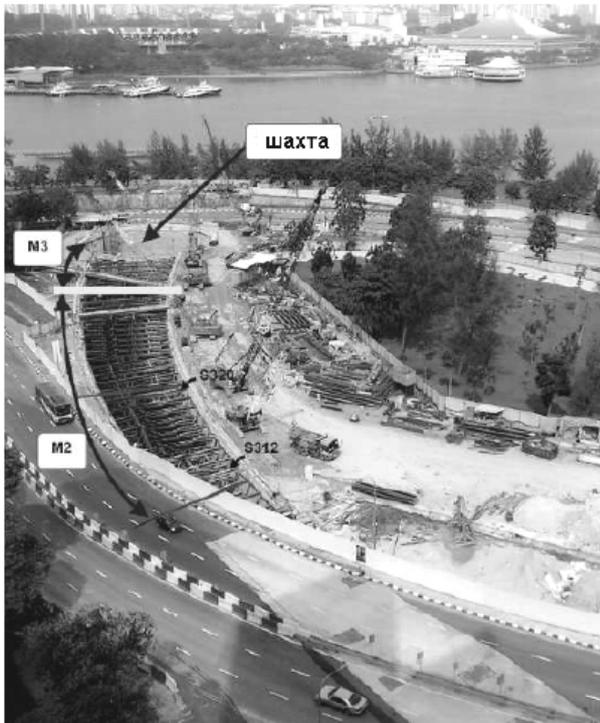
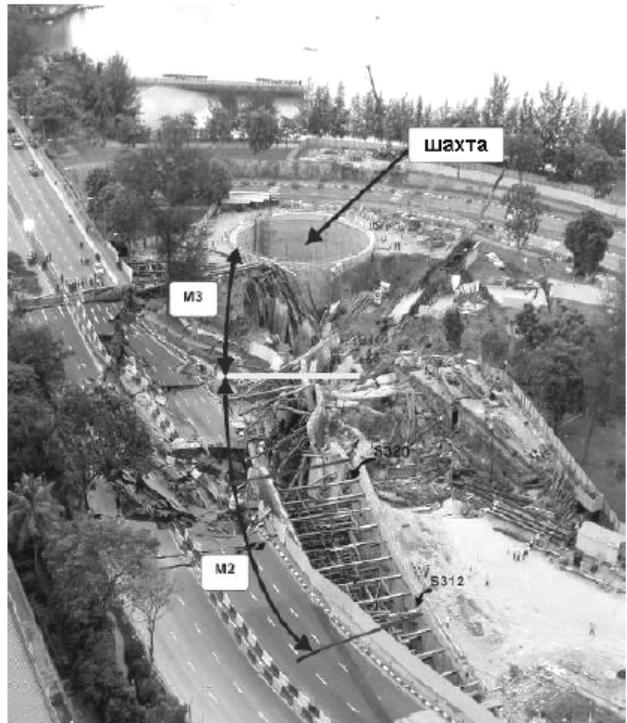
Рисунок 36 Шоссе Никол Хайвей до и после аварии тоннеля

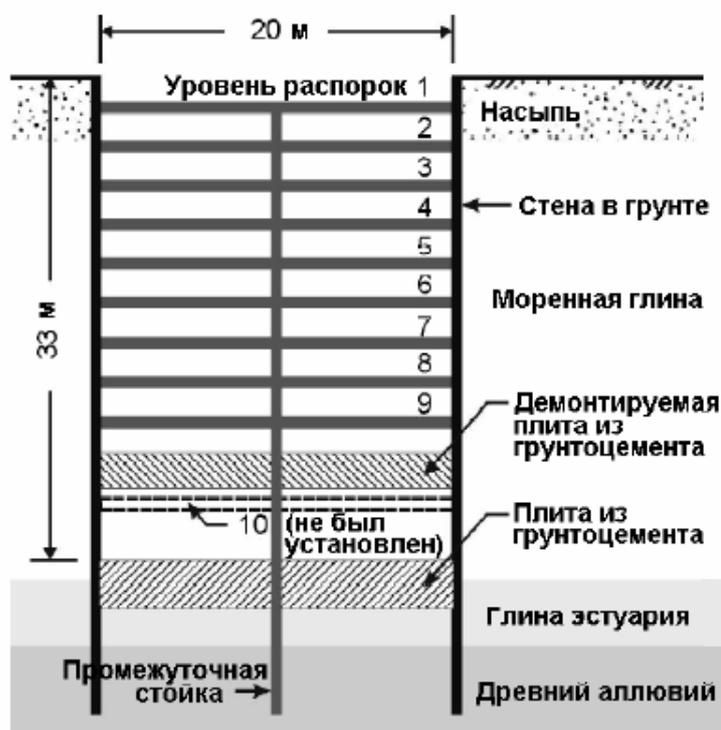
Рисунок 37 Схема крепления котлована транспортного тоннеля у Никол Хайвей

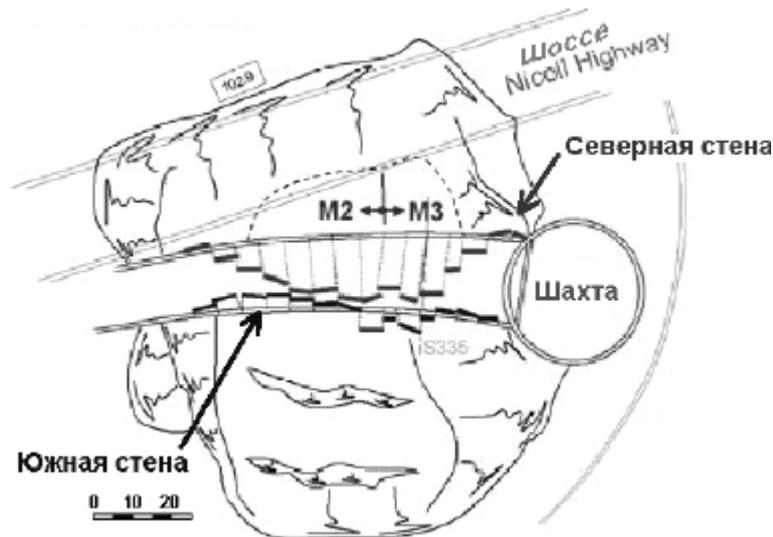
Рисунок 38 Съемка зоны разрушений после аварии у Никол Хайвей

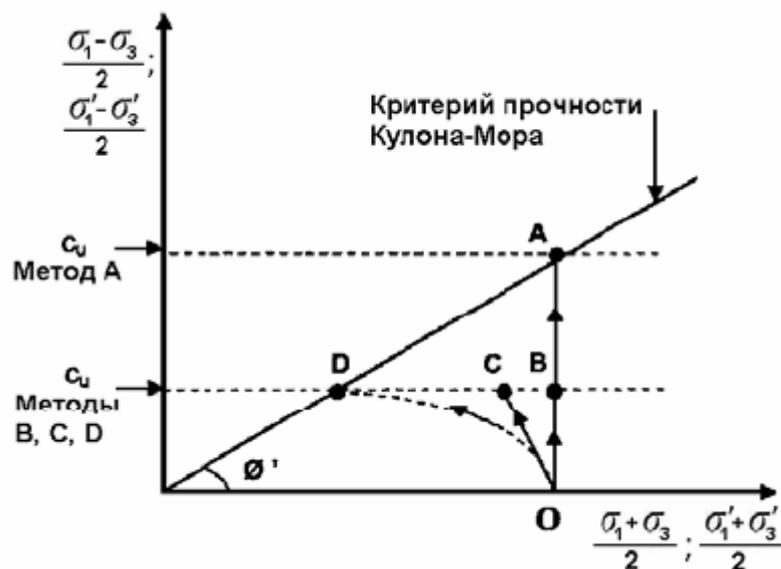
Рисунок 39 Траектории достижения предела прочности грунта при использовании различных методов расчета в PLAXIS.

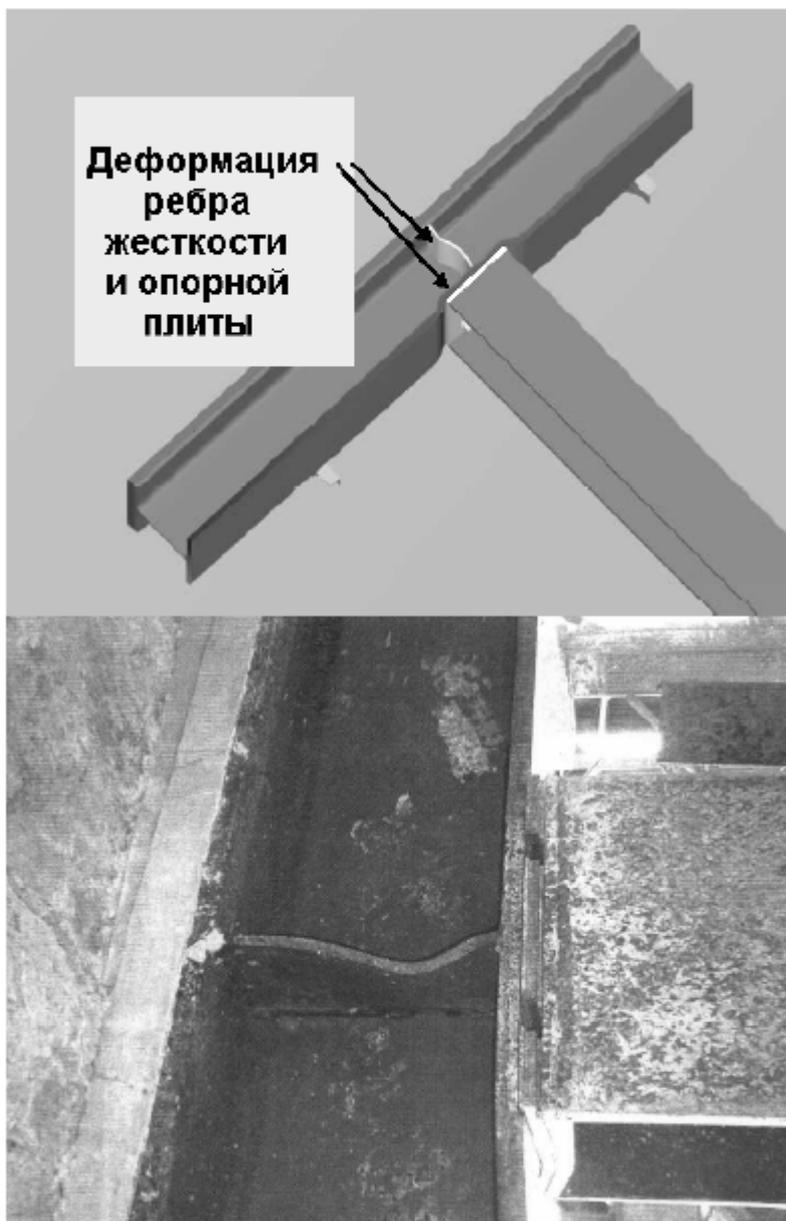
Рисунок 40 Выгиб ребра жесткости и опорной части в месте примыкания распорки к обвязочному поясу до случившейся аварии

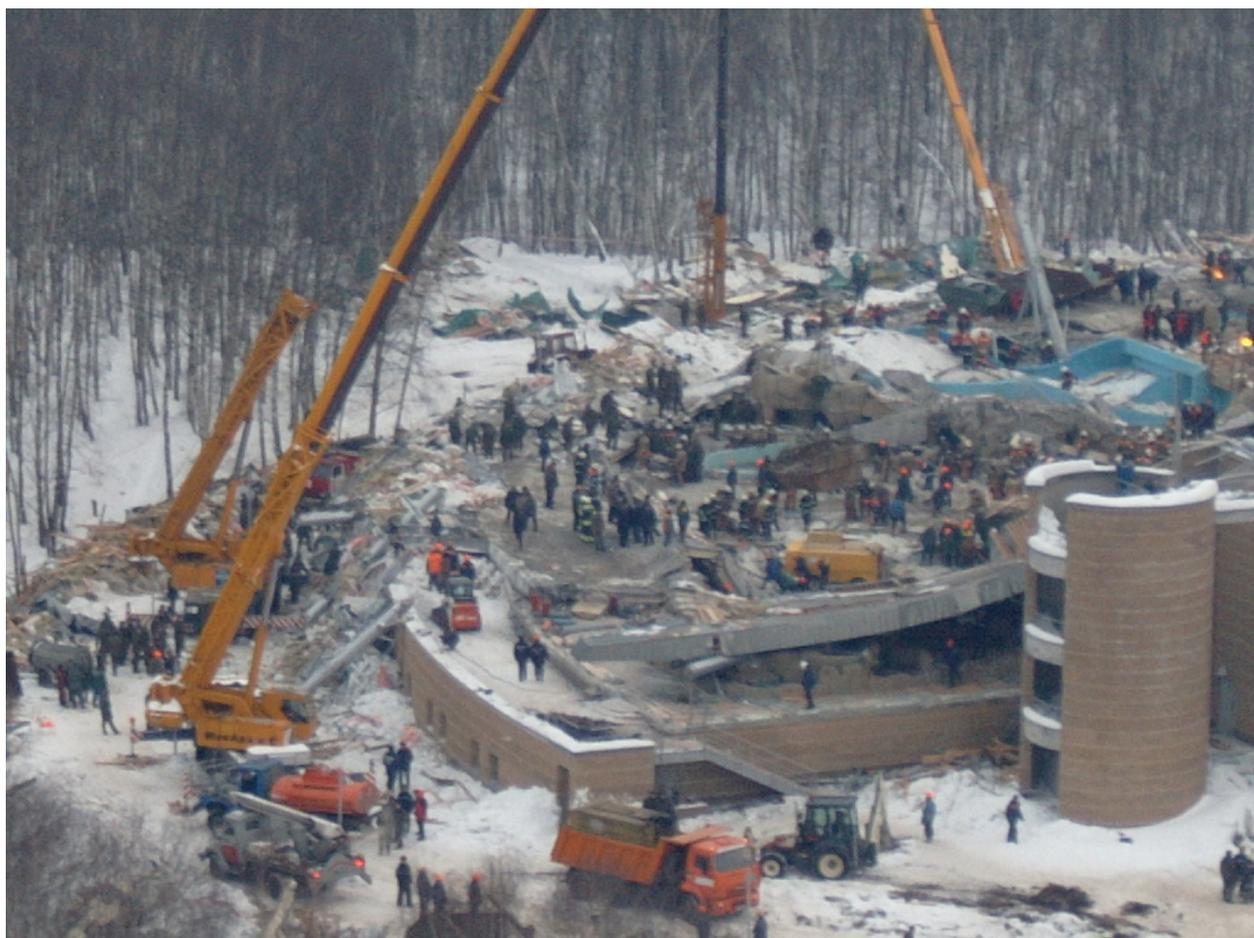
Рисунок 41 Обрушение купола «Трансвааль-парка»

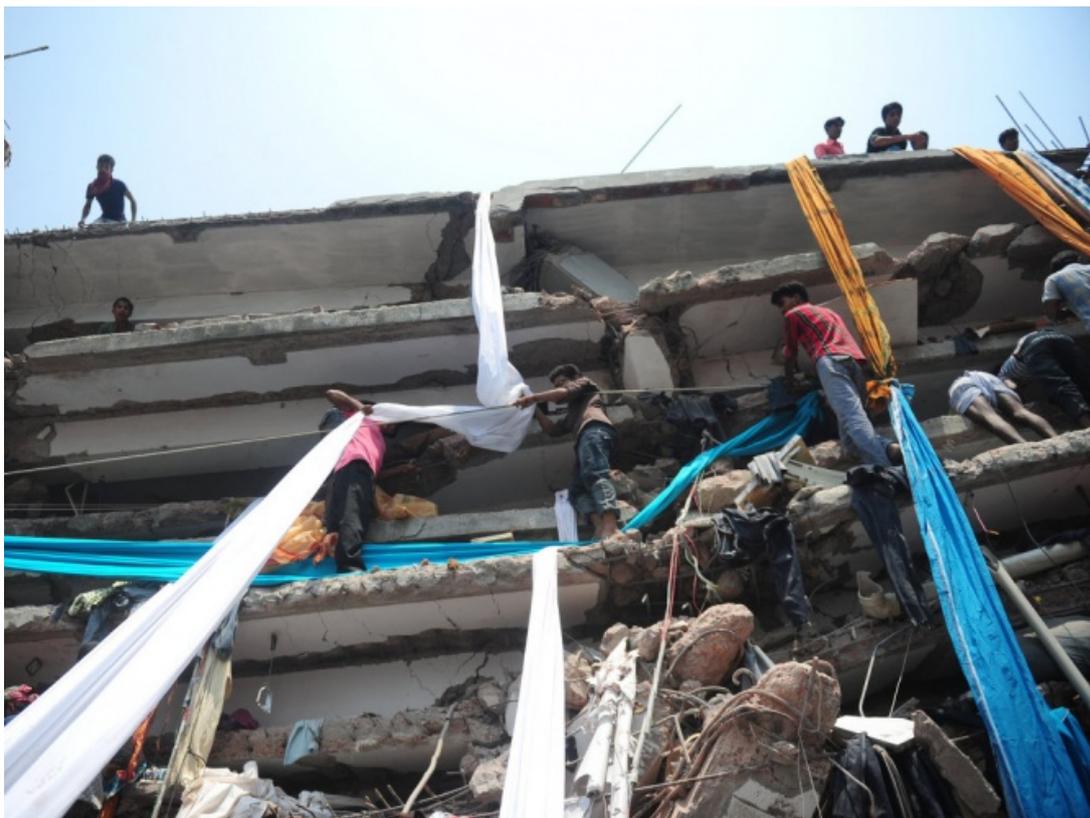
Рисунок 42 Обрушение текстильной фабрики в Бангладеш

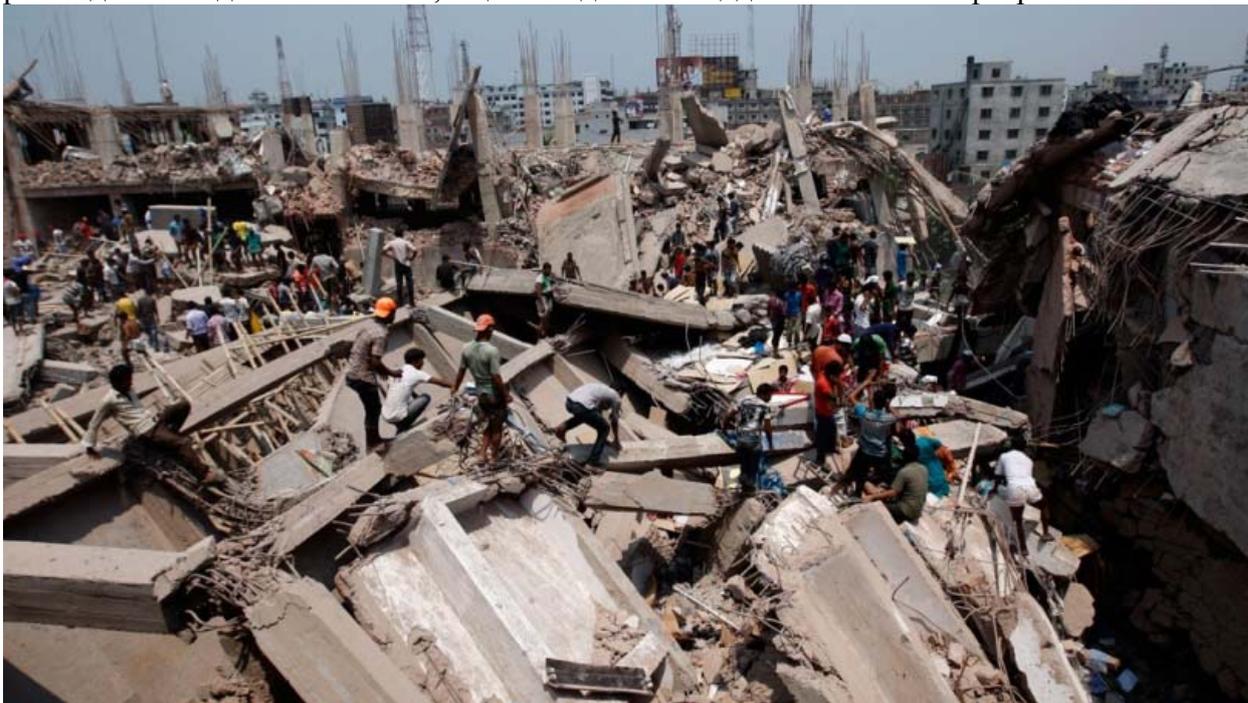
Рисунок 44 Обрушение текстильной фабрики в Бангладеш

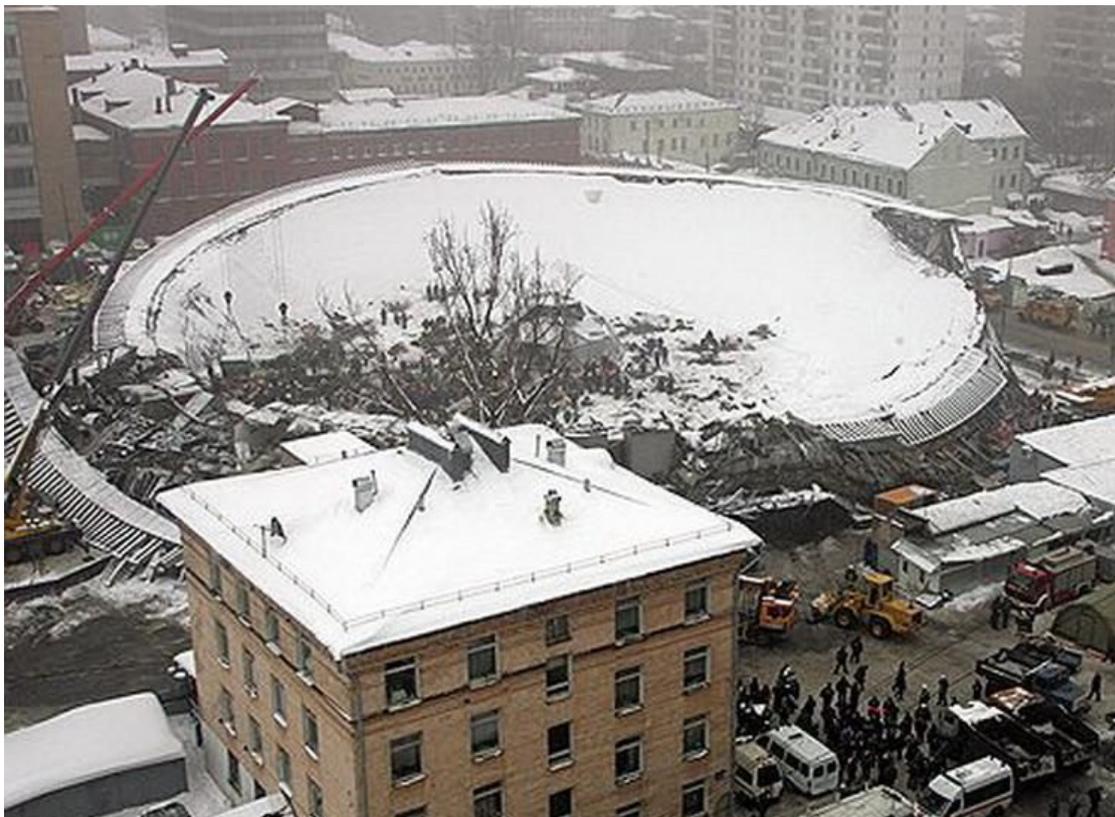
Рисунок 47 Обрушение здания Басманного рынка

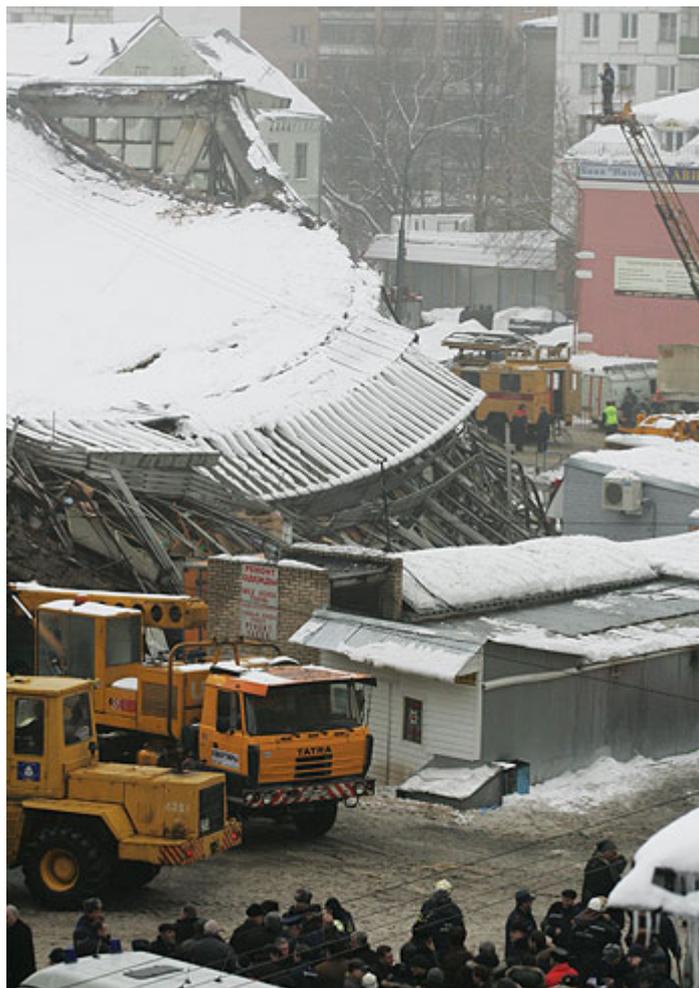
Рисунок 49 Обрушение кровли Басманного рынка
