В.В. Леденев

АВАРИИ В СТРОИТЕЛЬСТВЕ
Т.1. ПРИЧИНЫ АВАРИЙ ЗДАНИЙ И СООРУЖЕНИЙ

Утверждено Методическим советом ТГТУ
в качестве учебного пособия для студентов магистратуры, обучающихся по
направлению 270100.68 «Строительство»

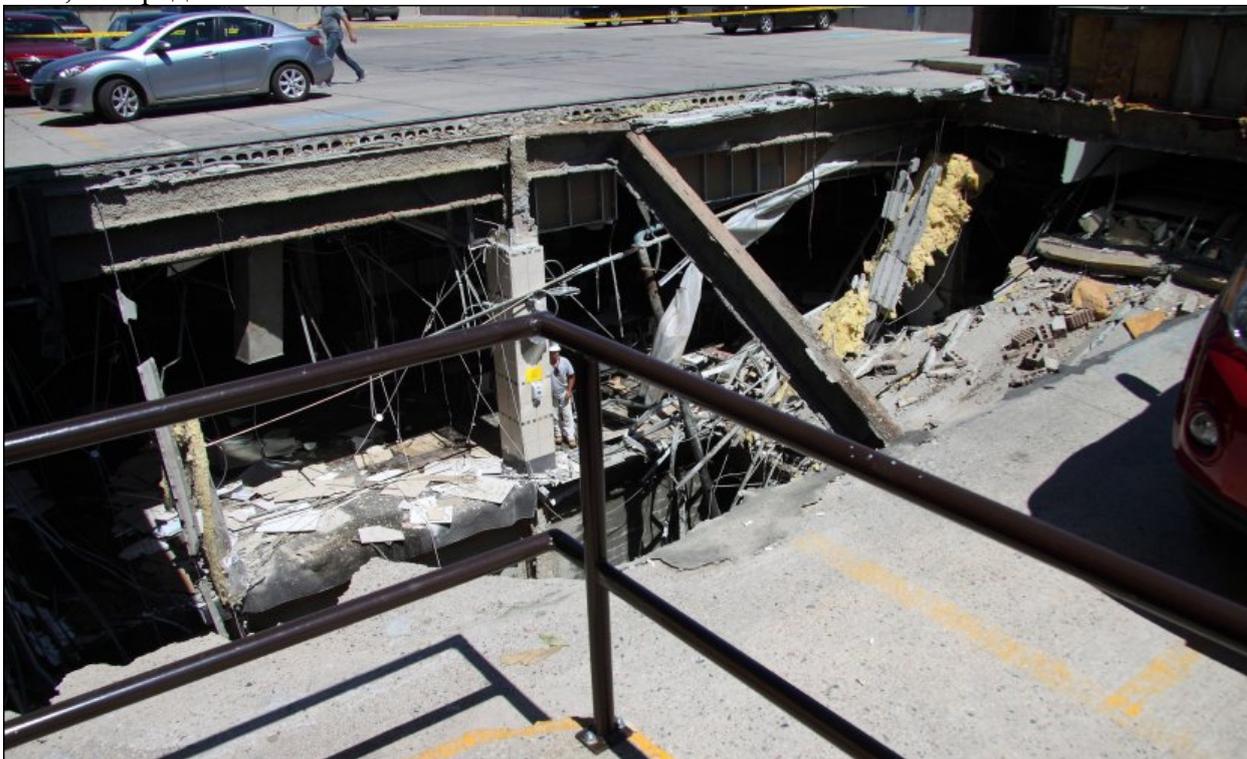
Рисунок 50 Обрушение крыши и парковки ALGO Centre Mall

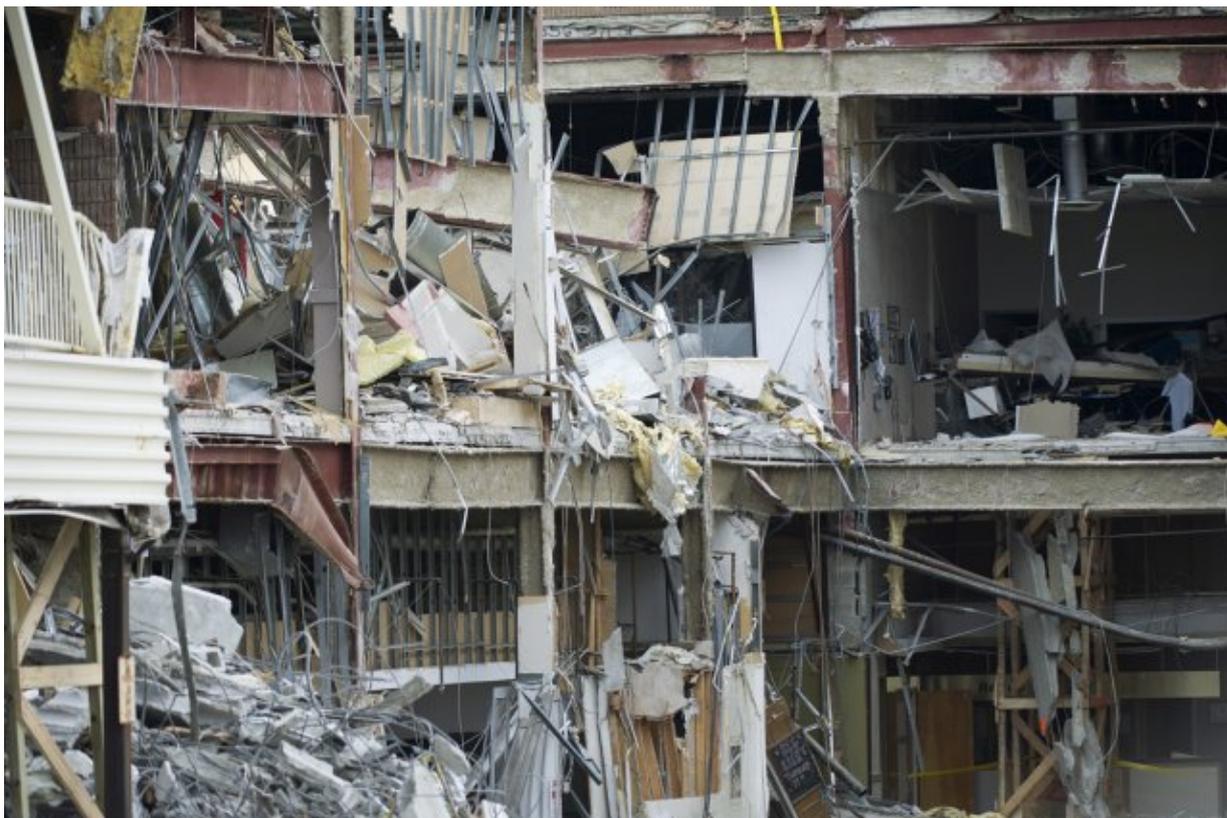
Рисунок 51 Обрушение крыши и парковки ALGO Centre Mall

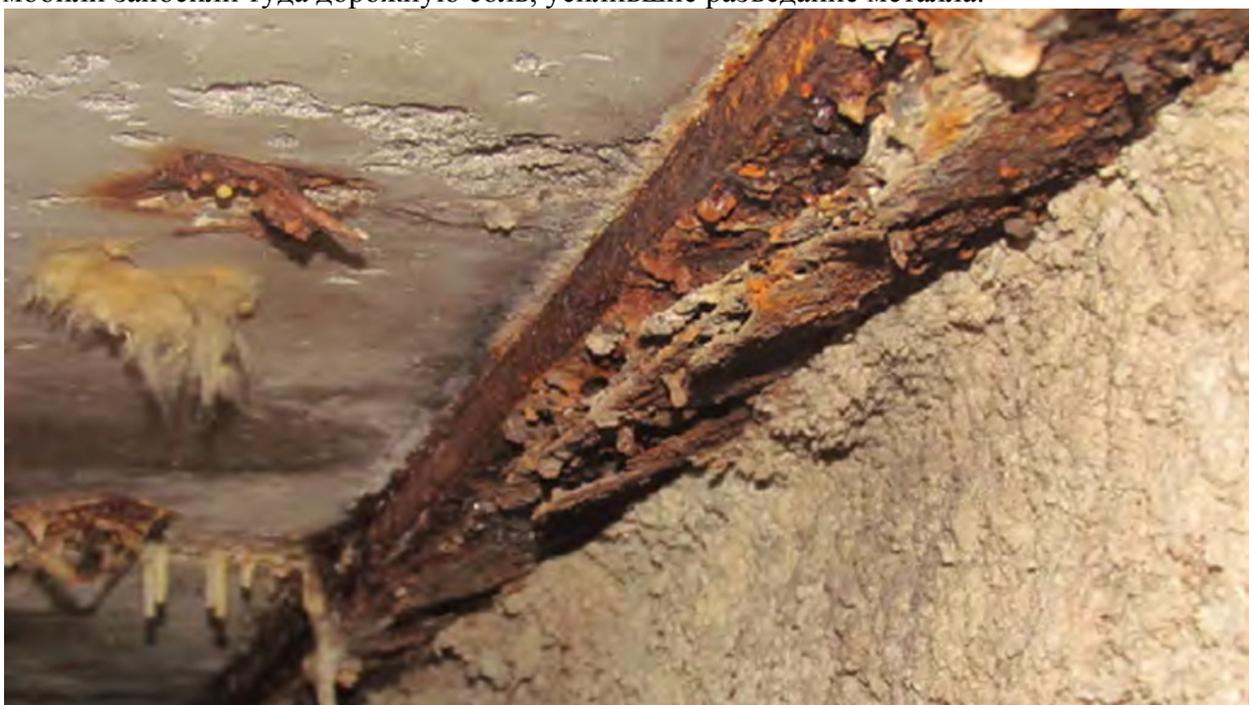
Рисунок 52 Здесь видны коррозионные процессы в бетоне и металлоконструкциях супермаркета ALGO Centre Mall

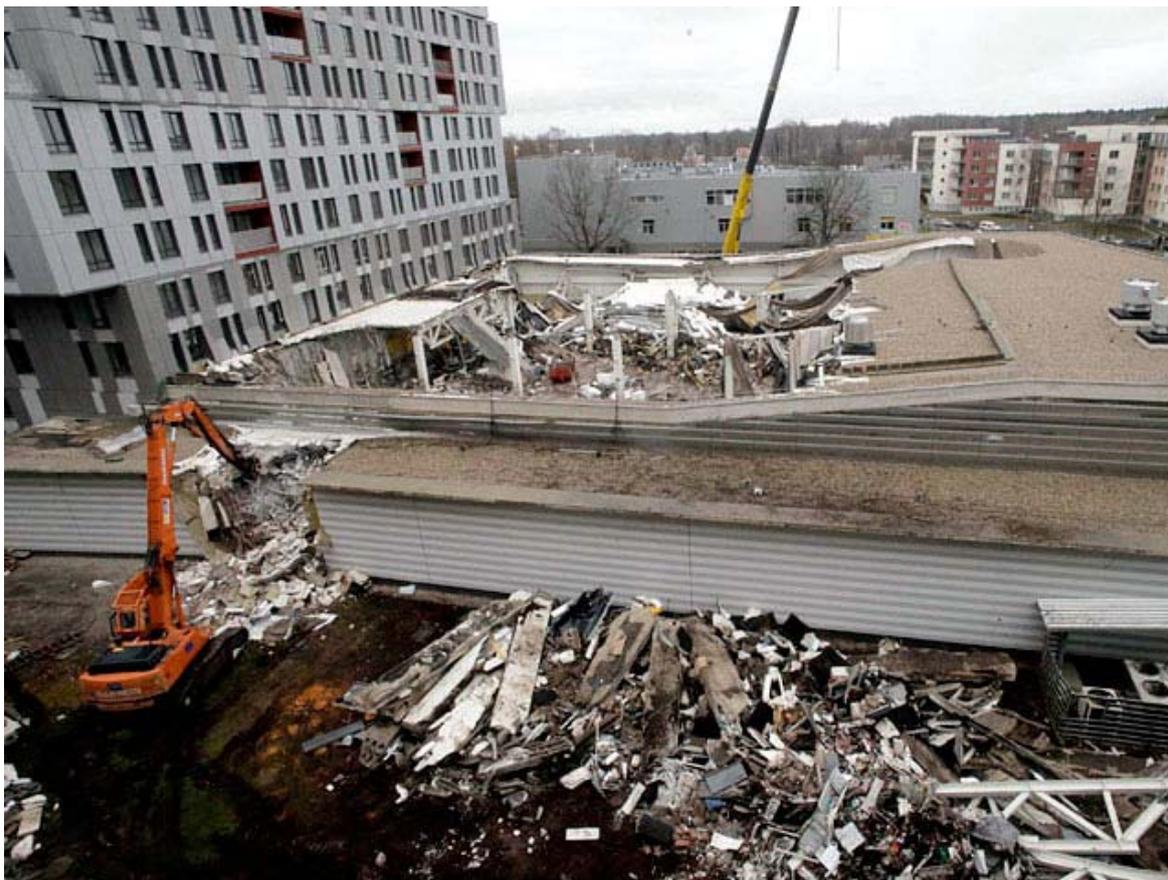
Рисунок 53 Обрушение торгового центра «Махита» в Риге

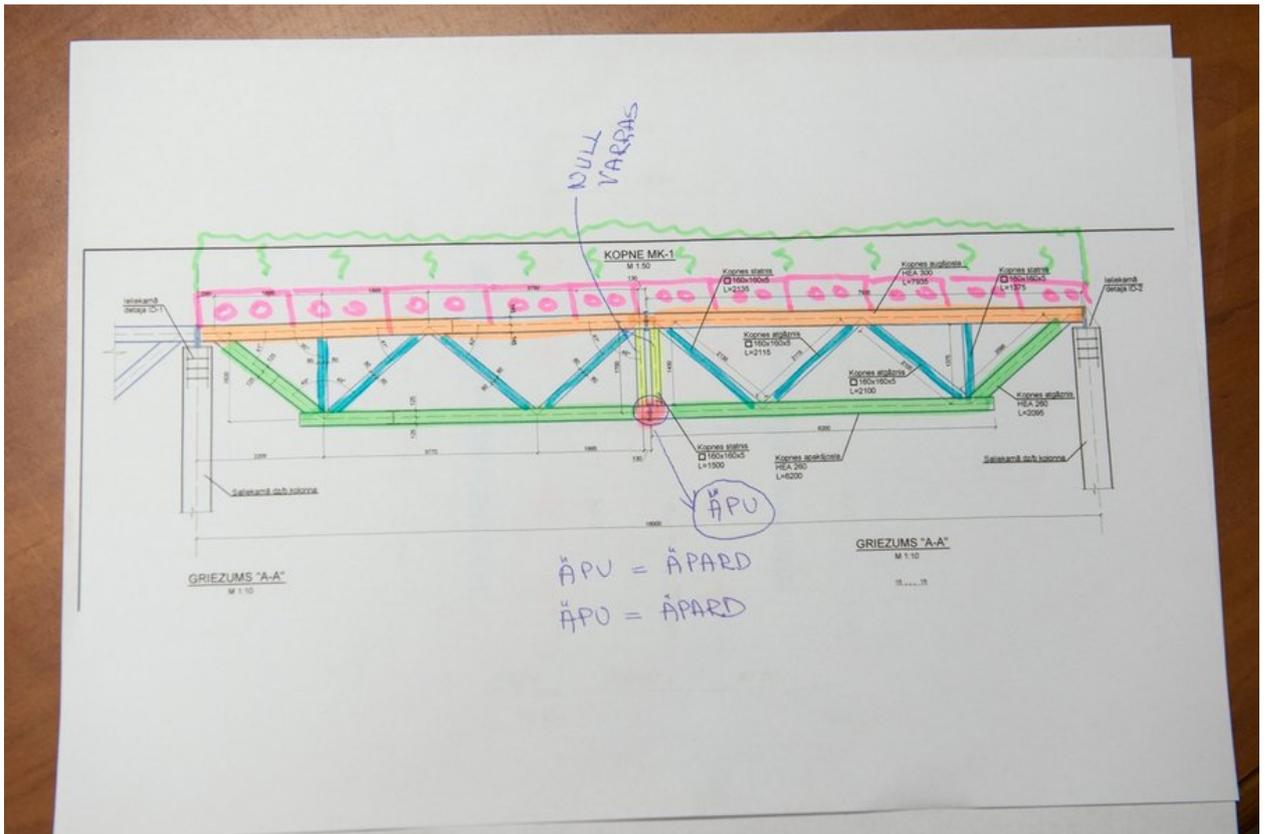
Рисунок 55 Выкладки Кальяса о слабости соединения металлоконструкций

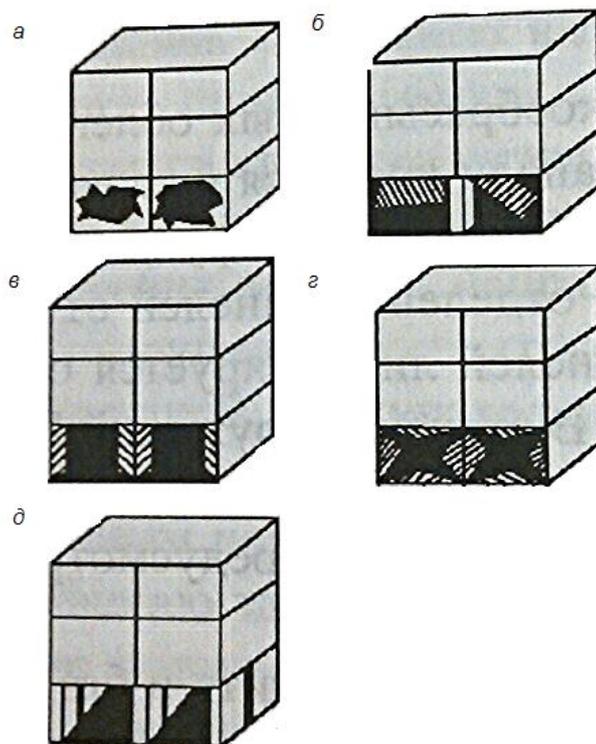
Рисунок 59 Технические решения цунамистойких зданий: а – легкоразрушаемые конструкции (остекления помещений); б – легкобрасываемые конструкции (метало-пенопластовые панели); в – предохранительные конструкции; г – организованно разрушаемые конструкции; д – здания без ограждающих конструкций на колоннах.

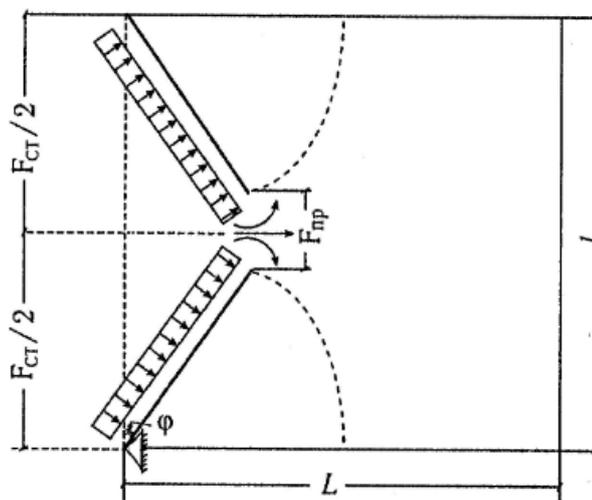
Рисунок 60 Общая расчетная схема разрушения ОРК

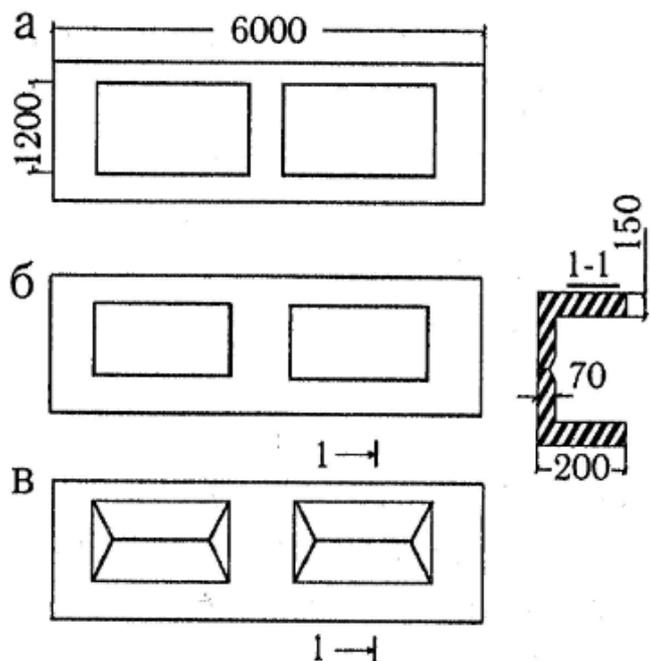
Рисунок 61 Конструктивные решения ОРК: а – с вертикальным шарниром; б – с горизонтальным шарниром; в – с шарнирами по контуру («конверт»)

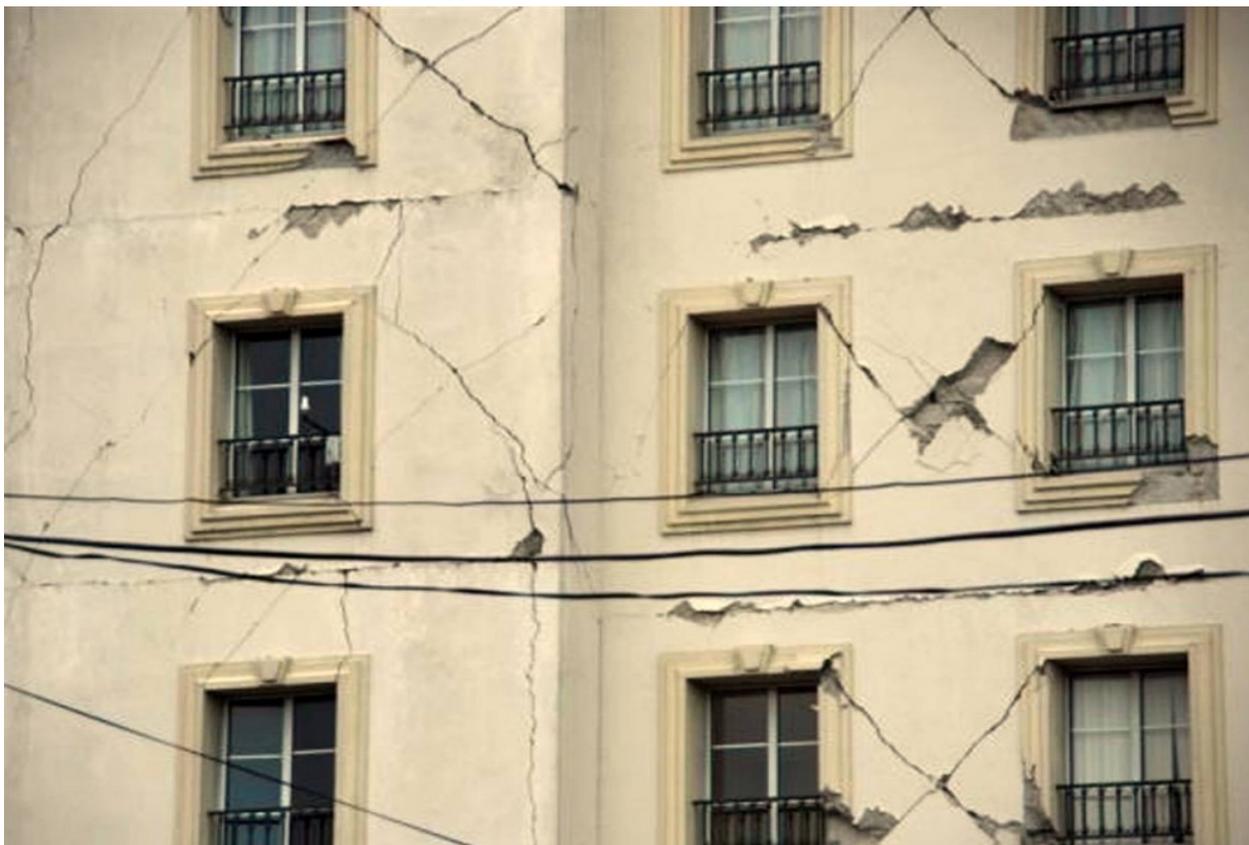
Рисунок 74 Трещины поползли по дому после землетрясения в Порт-о-Пренс 12 января. (Clarens Renois / AFP - Getty Images)

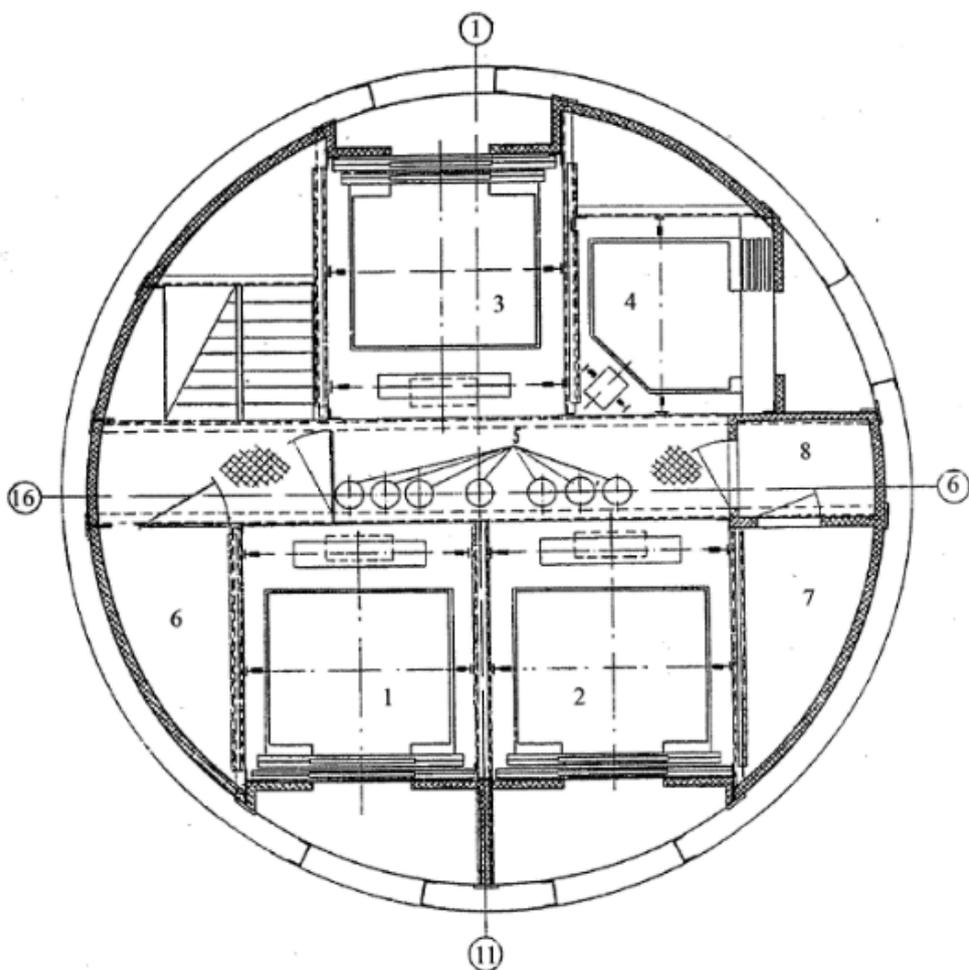
Рисунок 76 План ствола Останкинской телебашни: 1, 2, 3, 4 – лифты; 5 – радиотехнические фидеры; 6 – шахта кабельной связи; 7 – шахта кабелей; 8 – шахта сантехническая

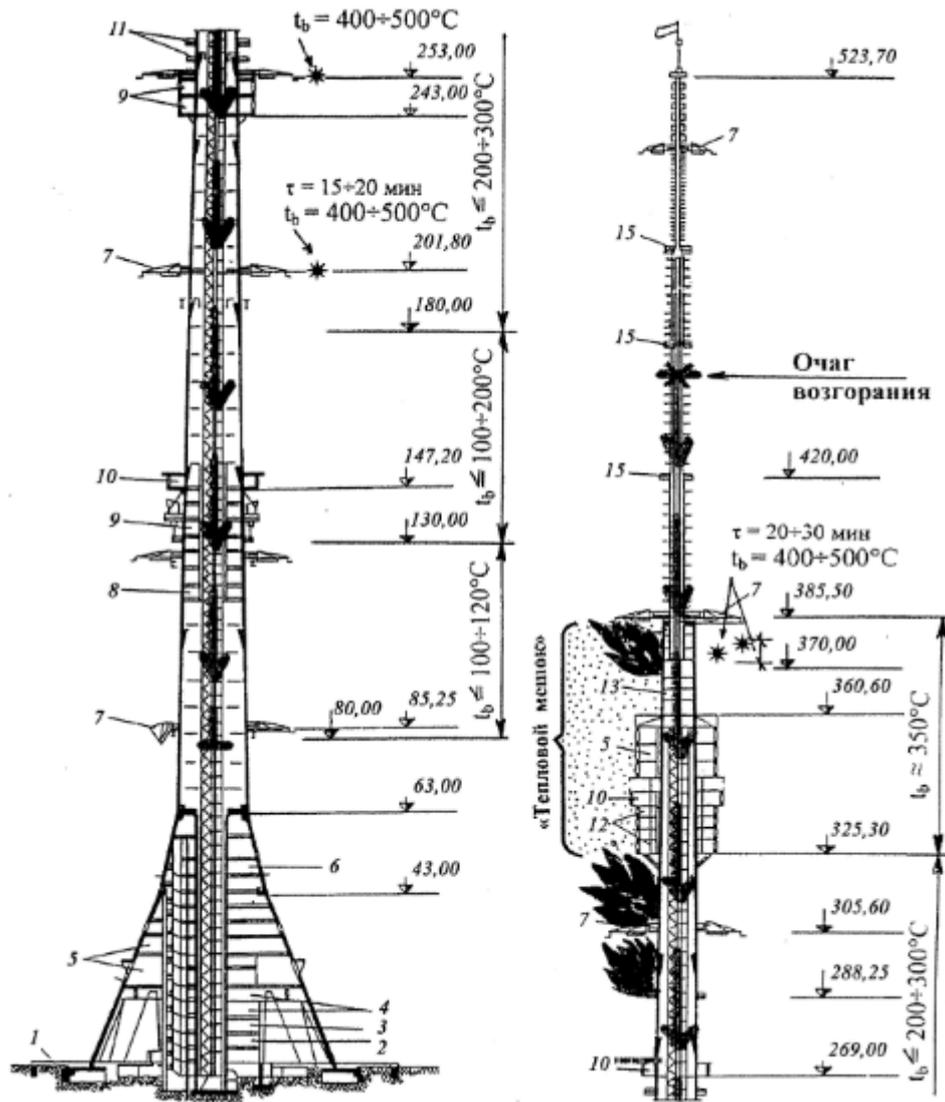
Рисунок 77 Схема распространения пожара внутри ствола Останкинской телевизионной башни: 1 - стилобат; 2 - зал заседаний; 3 - трансформаторная подстанция; 4 - технический этаж; 5 - передающие станции; 6 - кухня ресторана; 7, 8 - технические помещения; 9 - аппаратная; 10 - смотровой балкон; 11 - балкон для установки приемных антенн; 12 - ресторан; 13- машинные отделения лифтов; 14 - лаборатория; 15 - заградительные огни; τ - длительность воздействия огня; t_b - температура на поверхности бетона, \rightarrow - направление распространения пожара

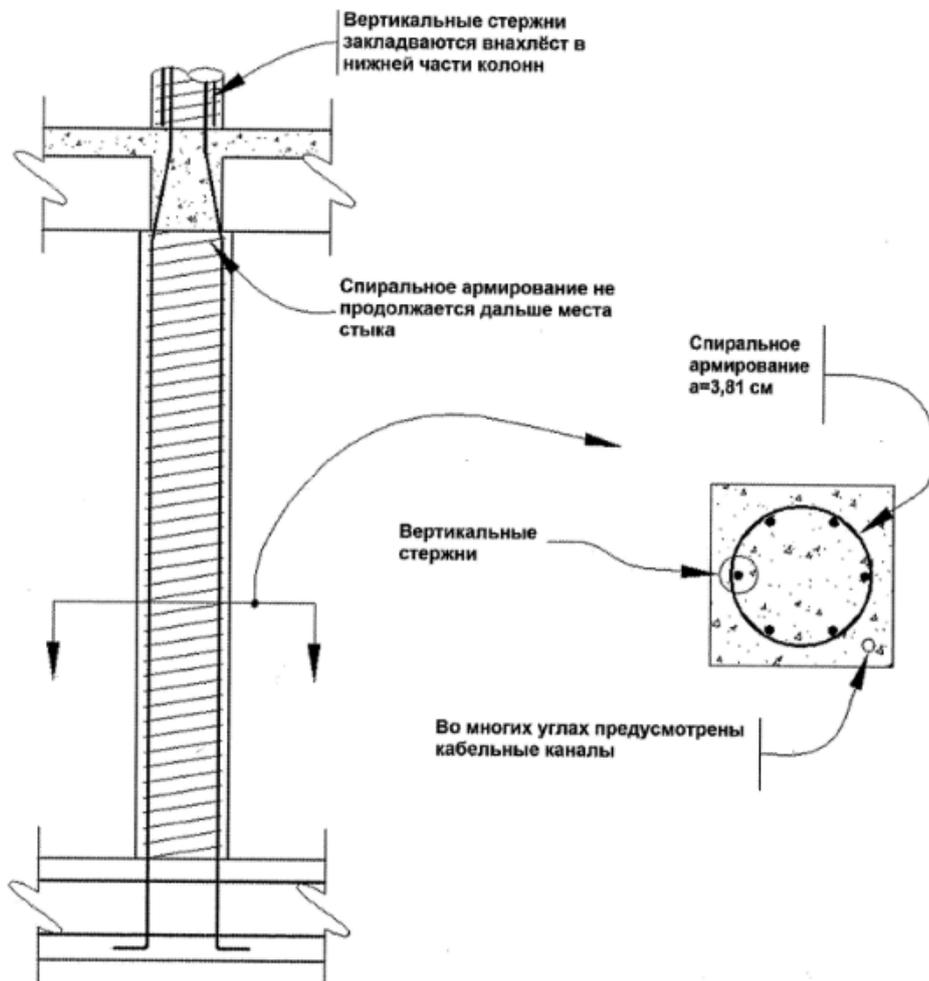
Рисунок 89 Железобетонная колонна наружного кольца здания Пентагона

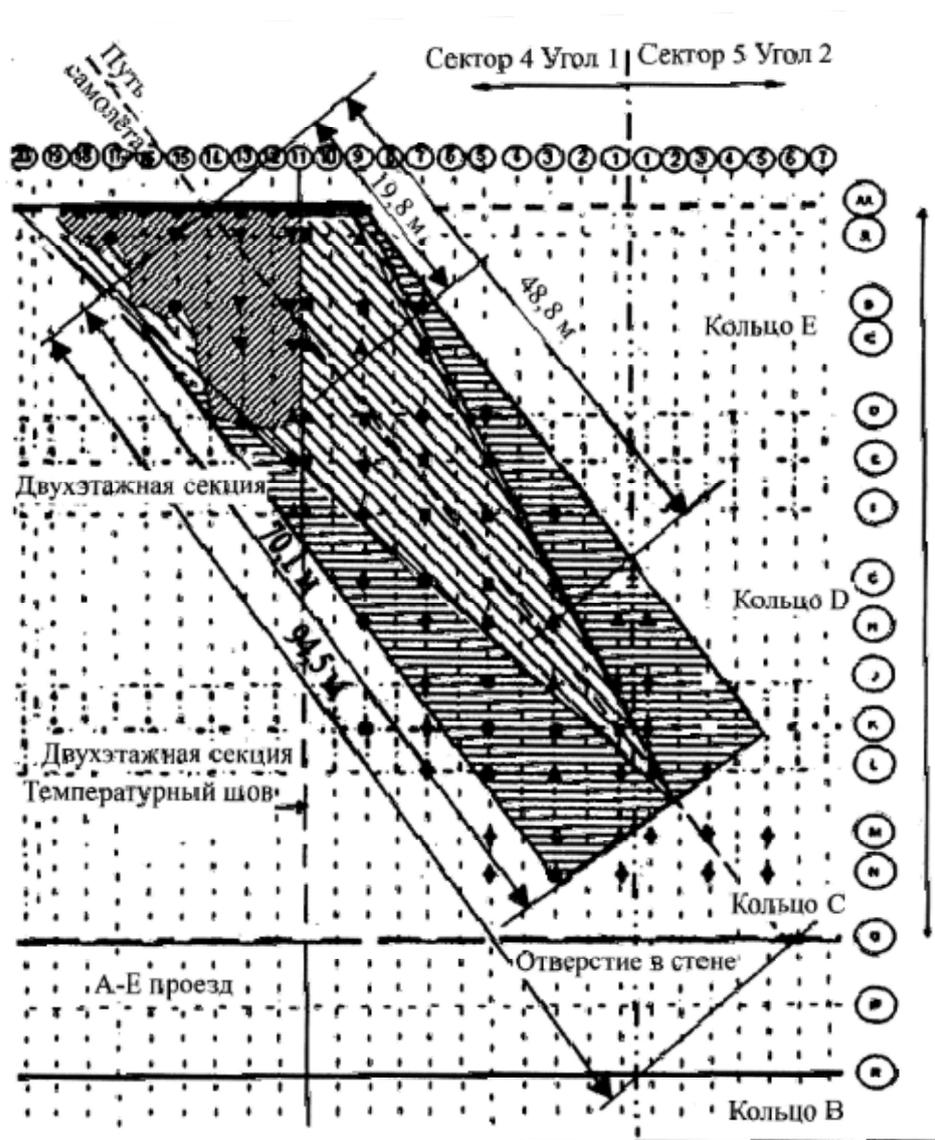
Рисунок 92 Схема повреждений конструкций здания Пентагона на пути движения обломков самолета после его столкновения со зданием

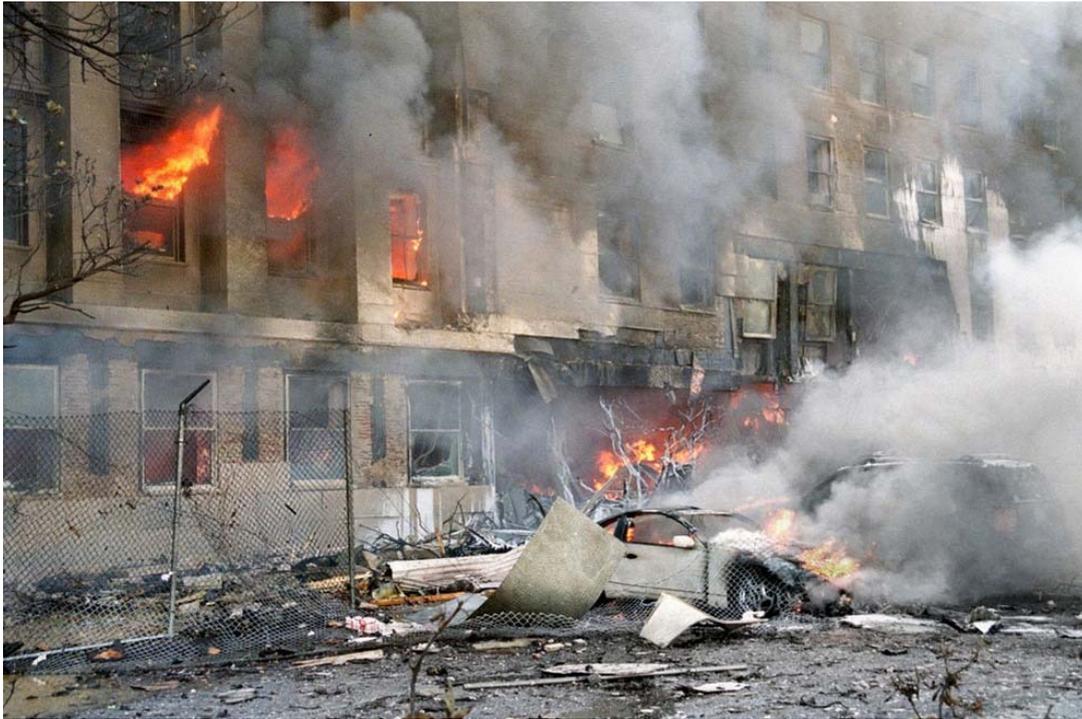
Рисунок 93 Вид фасада наружного кольца здания Пентагона в первые минуты после удара самолета и взрыва топлива (прогрессирующего обрушения конструкций еще не произошло)

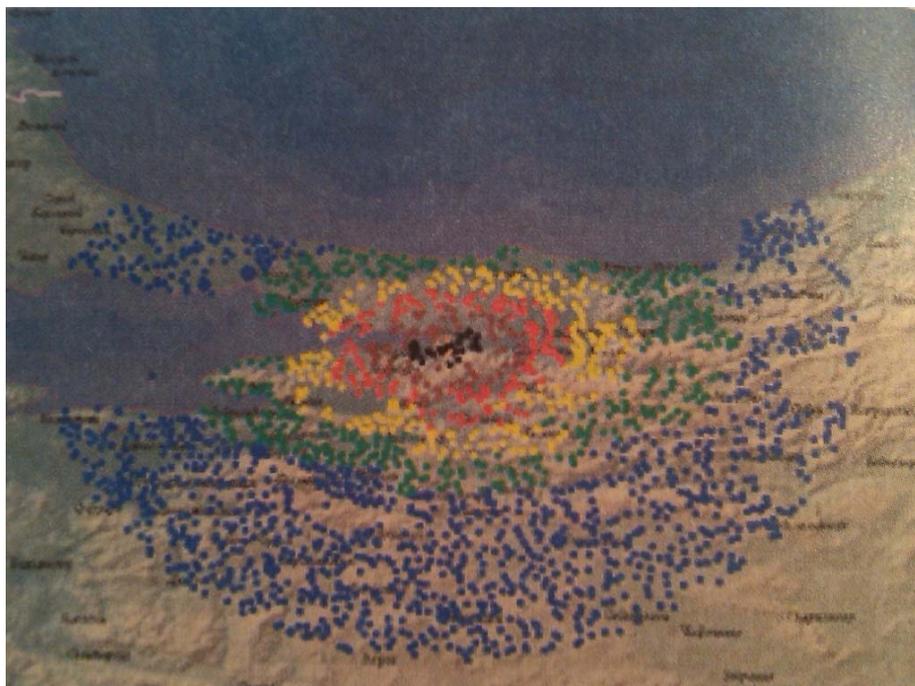
Рисунок 95 Распределение средних степеней повреждения зданий в городах и населенных пунктах (землетрясение в Турции 12.11.1999 г.)
