Министерство образования и науки Российской Федерации
ФГБОУ ВПО «Тамбовский государственный технический университет»

В.В. Леденев

АВАРИИ В СТРОИТЕЛЬСТВЕ
Т.2. ПРИЧИНЫ И ХАРАКТЕР ПОВРЕЖДЕНИЯ И РАЗРУШЕНИЯ
КИРПИЧНЫХ ЗДАНИЙ В Г.ТАМБОВЕ

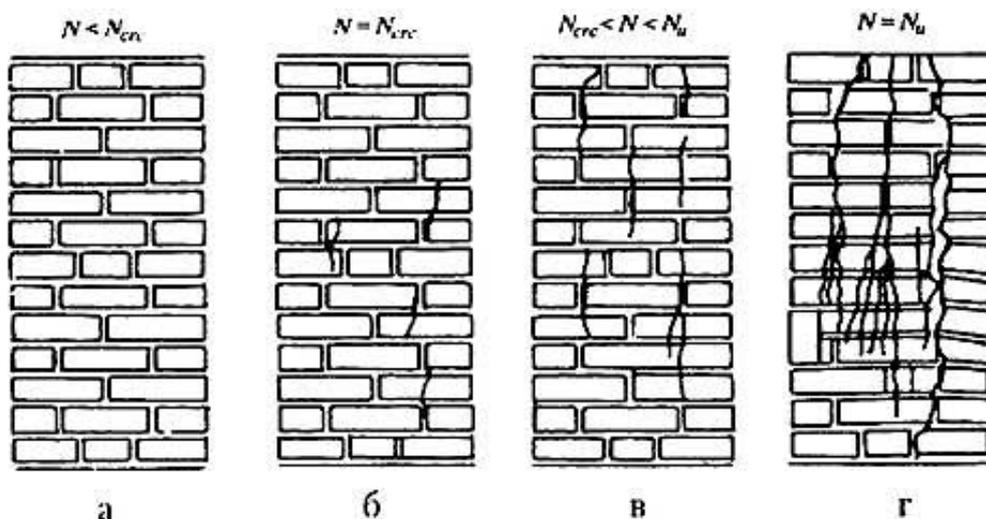
Проведенными экспериментальными исследованиями с различными видами кладок установлено, что в зависимости от величины действующих напряжений при сжатии работу кладки можно подразделить на четыре характерные стадии (рисунок 3).

Рисунок 3 – Стадии работы кладки при сжатии: а - первая, б - вторая; в – третья; г – четвертая (разрушение кладки)

При увеличении нагрузки после появления первых трещин происходит их дальнейшее развитие. Так же возникают и развиваются новые трещины, которые соединяются между собой, пересекая значительную часть кладки в вертикальном направлении и постепенно расслаивая ее на отдельные ветви, каждая из которых оказывается в условиях внецентренного нагружения (третья стадия работы кладки; рисунок 3в).

При длительном действии этой нагрузки, даже без ее увеличения, будет постепенно (вследствие развития пластических деформаций) происходить дальнейшее развитие трещин, расслаивающих кладку на тонкие гибкие столбики. И третья стадия перейдет в четвертую стадию разрушения от потери устойчивости расчлененной кладки (рисунок 3г).

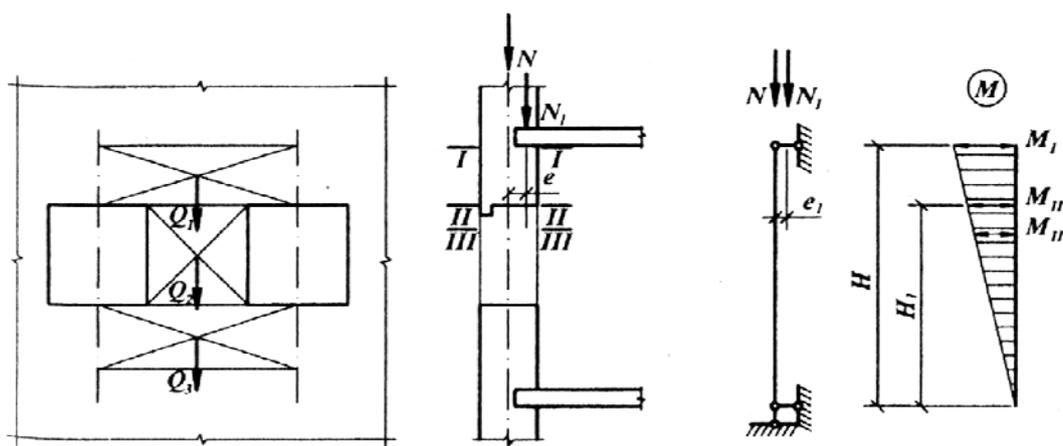
Рисунок 11 –Вертикальные нагрузки, действующие на стену, и эксцентриситеты их приложения

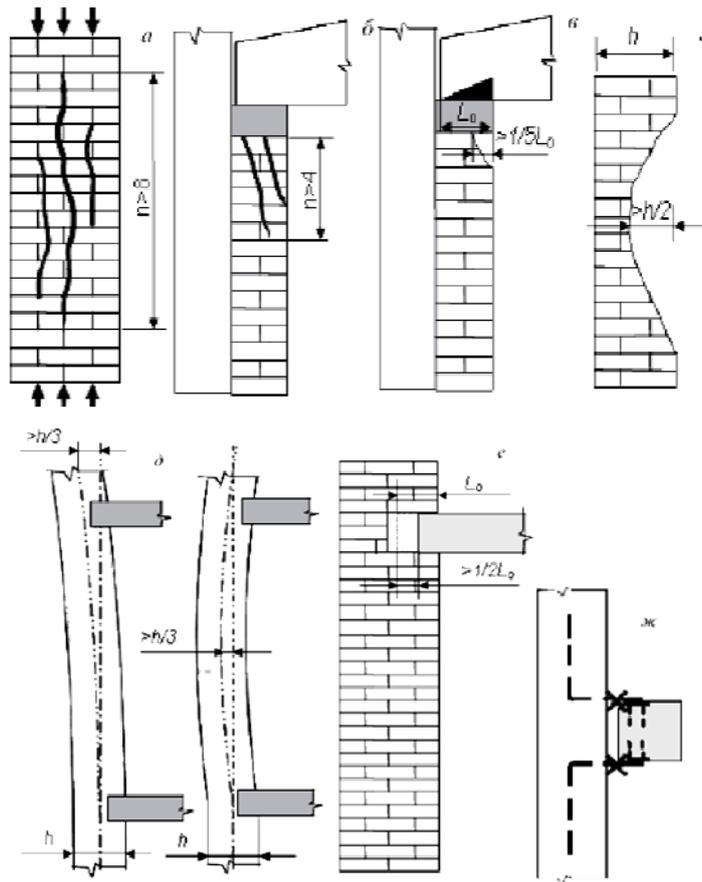
- силовые трещины раскрытием более 2 мм, пересекающие более 8 рядов кладки (рисунок 29а);
- образование под опорами пролетных конструкций вертикальных и наклонных трещин, пересекающих более 4 рядов (рисунок 29б);
- краевое повреждение кладки под опорами на глубину более 1/5 опирания (рисунок 29в);
- повреждение кладки на глубину более 50 % толщины (рисунок 29г);
- отклонение от вертикали и выпучивание стен в пределах этажа более 1/3 их толщины (рисунок 29д);
- смещение конструкций перекрытия на опорах более 1/2 глубины заделки в стене (рисунок 29е);
- разрушение анкерных связей крепления стен к колоннам и перекрытиям (рисунок 29ж) [33].

Рисунок 29 – Признаки предаварийного состояния каменных конструкций

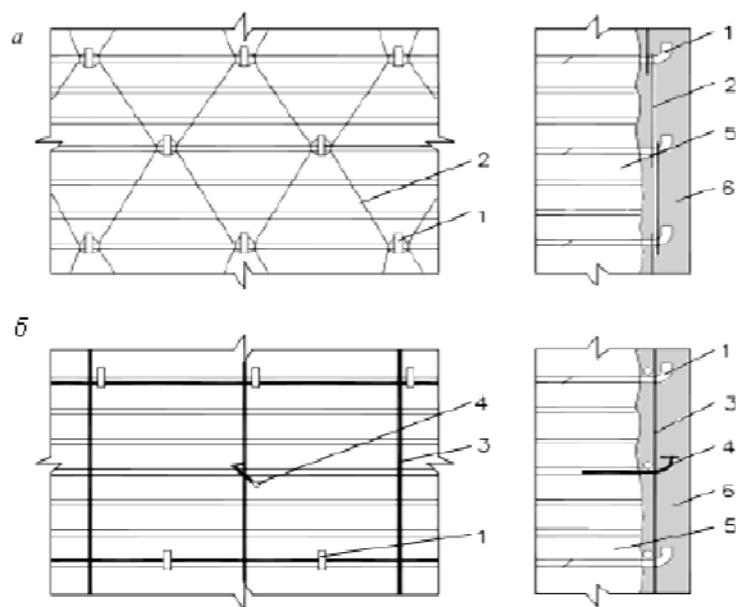
Рисунок 30 – Восстановление кирпичных стен: а - с использованием обвязки из проволоки, б - с использованием готовых сеток: 1 - анкер, 2 - проволока, 3 - сетка, 4 - гвозди, 5 - восстанавливаемая кладка, 6 – раствор

Для восстановления и усиления каменной кладки, имеющей сквозные трещины силового и осадочного характера (при стабилизировавшихся осадках), применяется инъецирование цементным и полимерным растворами путем их нагнетания под давлением до 0,6 МПа с помощью нагнетательных устройств.

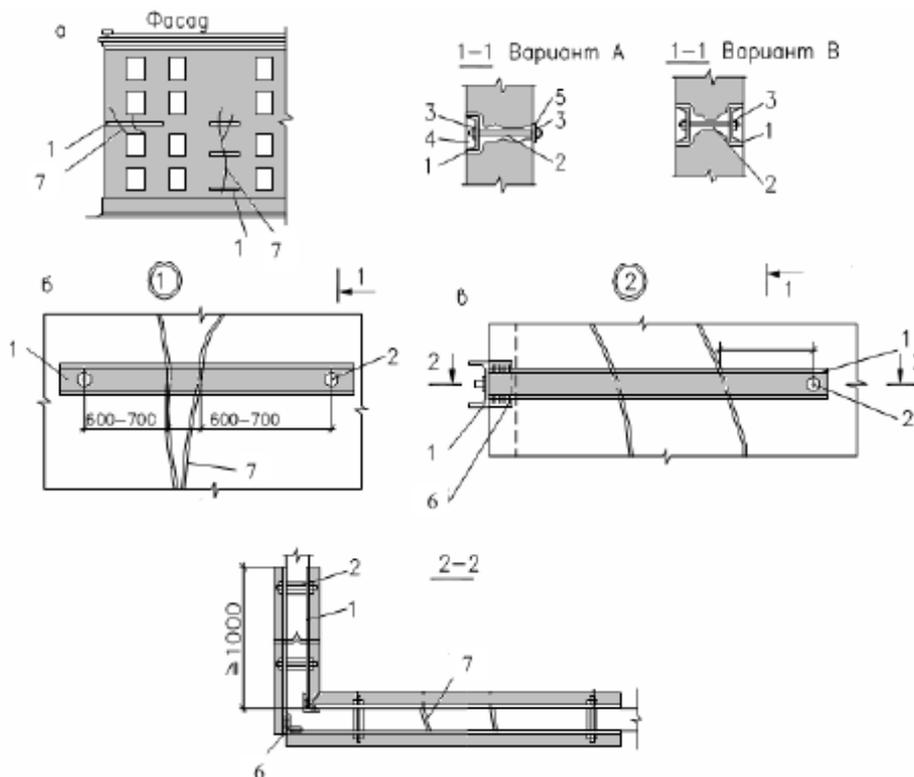
Рисунок 32 – Усиление стен наладками: а - общий вид усиления, б - усиление простенка, в - усиление вблизи угла здания: 1 - стальная накладка, 2 - стяжной болт, 3 - гайка, 4 - штраба, 5 - опорная пластина (полоса), 6 - уголок, 7 – трещина

ближайших к ней стяжных болтов должно составлять не менее 600 мм. В случае если трещина находится вблизи угла здания, накладки заводятся за угол не менее чем на 1000 мм. После монтажа накладок штрабы заполняют бетоном. Стальные накладки, устанавливаемые на поверхности стен без устройства штраб, покрывают антикоррозионными составами или оштукатуривают по сетке [3, 30, 33, 42, 43, 44, 45].

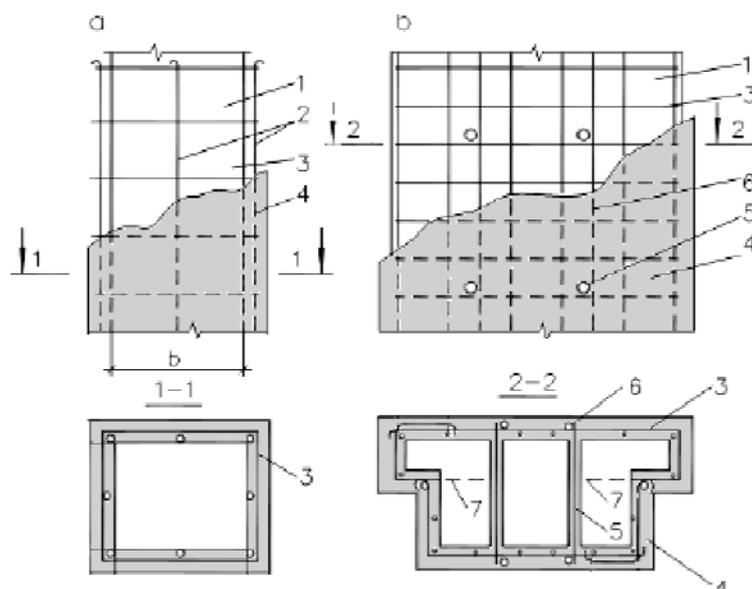
Рисунок 35 – Усиление железобетонной обоймой: а - столбов, б - простенков: 1 - усиливаемая конструкция, 2 - продольная арматура, 3 - поперечная арматура, 4 - бетон, 5 - дополнительные поперечные связи, 6 - продольная арматура, 7 – анкеры

Для увеличения площади контакта кладки с элементами усиления обоймы рекомендуется в кладке через каждые 3-4 ряда выполнять борозды на глубину 1/2 кирпича или расчищать швы кладки на 10...15 мм в глубину. Бетонирование производится методом инъектирования, нагнетая смесь через инъекционные отверстия в опалубке, торкретированием или последовательным бетонированием с наращиванием опалубки.

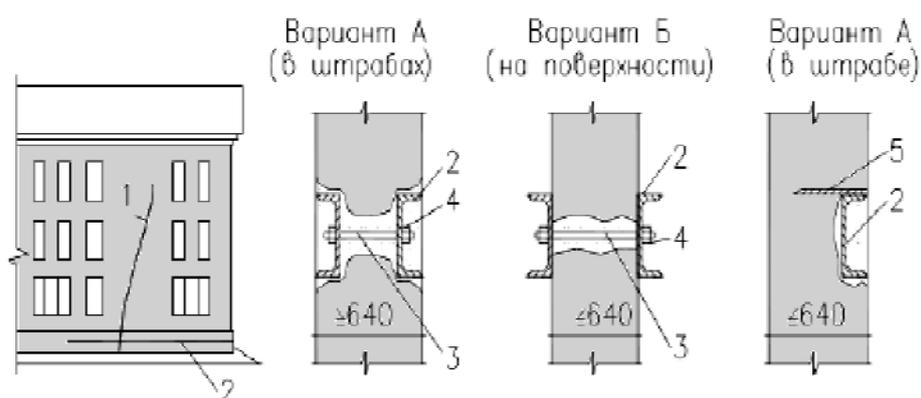
Рисунок 40 – Усиление части здания устройством предварительно напряженного стального пояса из прокатных профилей: 1 - трещина, 2 - пояс из швеллера, 3 - стяжной болт, 4 - гайка, 5 - анкер

Стальные жесткие пояса (рисунок 40) выполняются из профильной стали (в основном, из швеллеров, уголков и полосовой стали) и предназначены для передачи усилий на более прочные участки. Пояса охватывают все здание или его часть, выполняются замкнутыми или незамкнутыми. Незамкнутые пояса применяют при разрывах здания, продольных и поперечных стен, углов. Номер профиля назначается конструктивно.

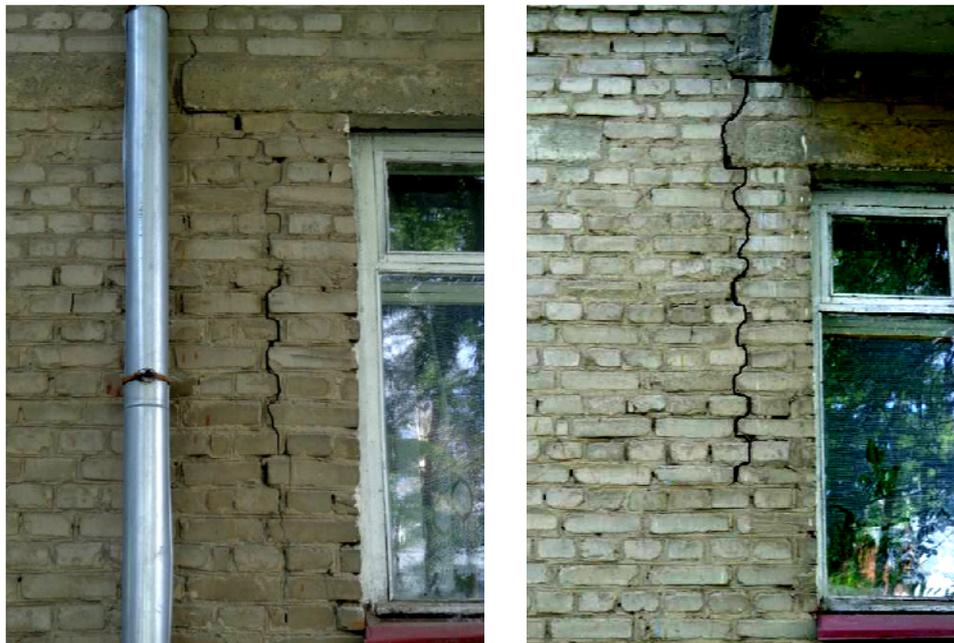
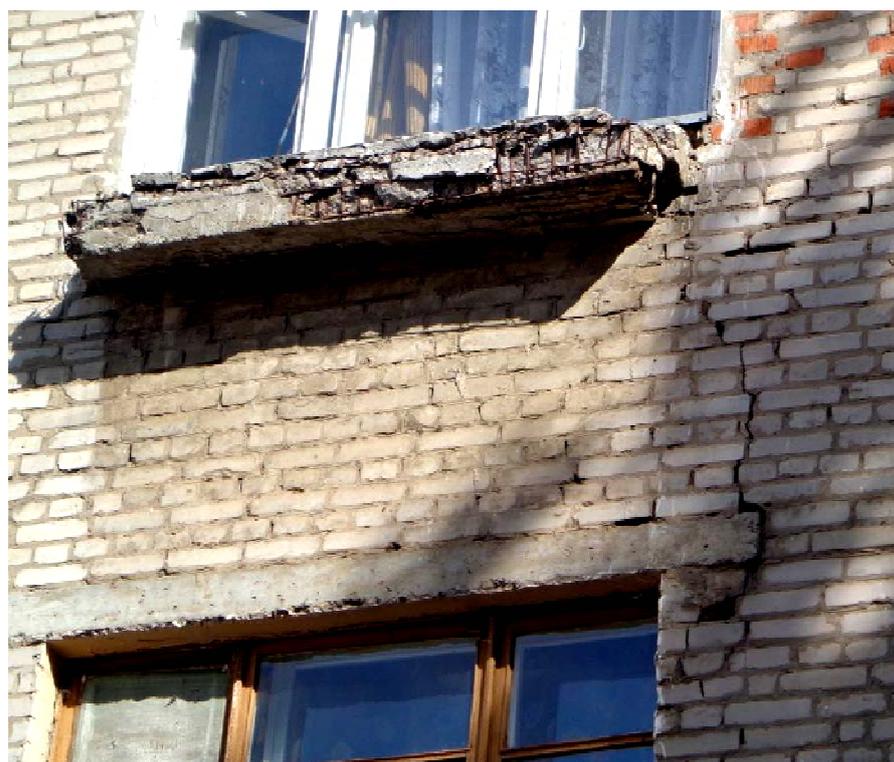
замачиваний, невыполнение своевременных ремонтно-восстановительных работ.

Рисунок 44 – Трещины на дворовом фасаде здания

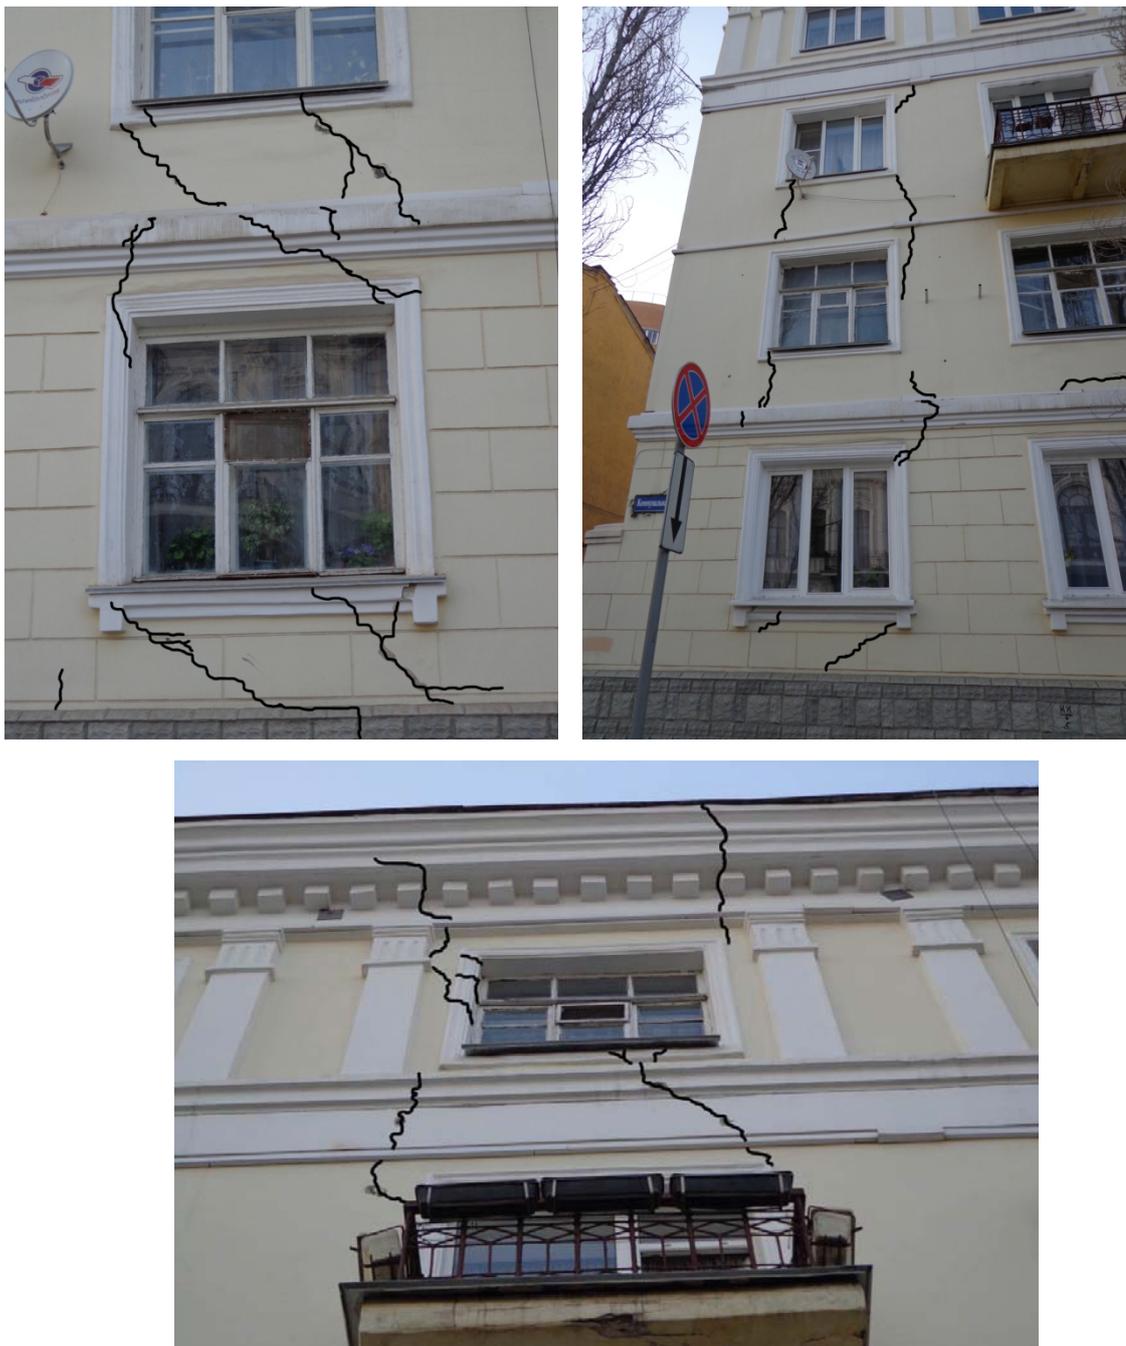
Здание расположено на территории с высокой изменчивостью модуля деформации.

Рисунок 45 – Трещины на уличном фасаде здания

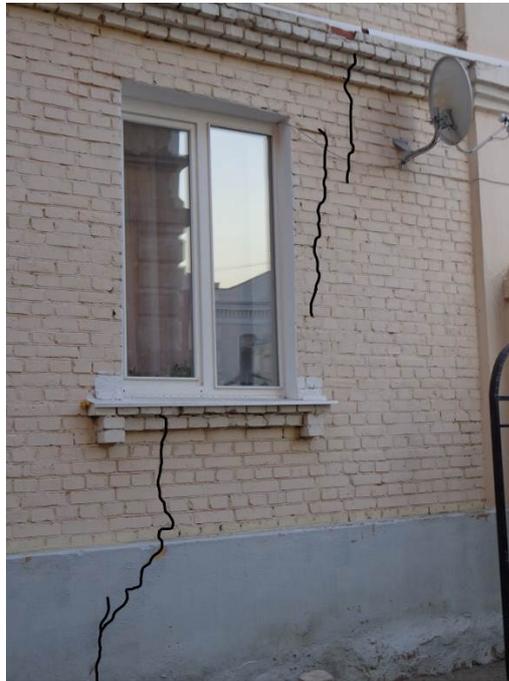
Рисунок 47 – Трещины на боковом фасаде здания

В обследуемом здании обнаружены многочисленные вертикальные и наклонные трещины в наружных и внутренних стенах. Наблюдения показывают, что на сегодняшний день трещины прогрессируют.

Причинами деформаций здания явились недопустимые неравномерные осадки оснований фундаментов.

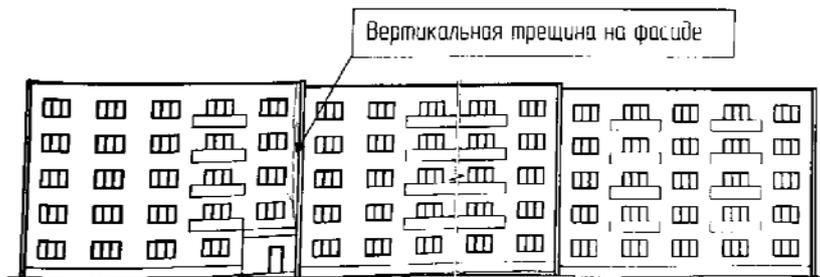
Рисунок 49 – Западный фасад здания

Здание состоит из 3-х блоков разной очереди строительства. При обследовании обнаружена вертикальная сквозная трещина по всей высоте западного фасада здания (рисунок 49, 50), которая появилась почти сразу после ввода дома в эксплуатацию. Очевидно, что в этом месте необходимо устройство деформационного шва.

Трещина развивается. На уровне второго и третьего этажа производилось ее оштукатуривание.

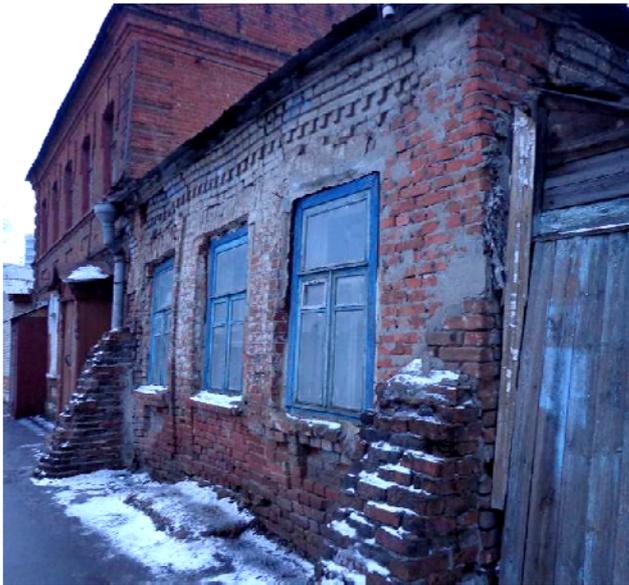
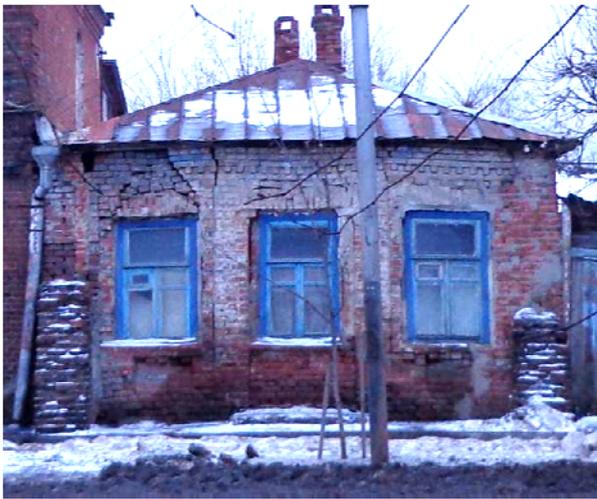
Рисунок 52 – Уличный фасад здания

выпадение отдельных кирпичей, а также целых участков стен, старение кирпича, надоконные перемычки в трещинах, разрушение кровли, замачивание стеновых конструкций, разрушение цокольной части здания.

Здание находится в аварийном состоянии.

Причинами повреждений явились, кроме очевидного, физического износа здания, неравномерные осадки оснований фундаментов, невыполнение своевременных ремонтно-восстановительных работ.

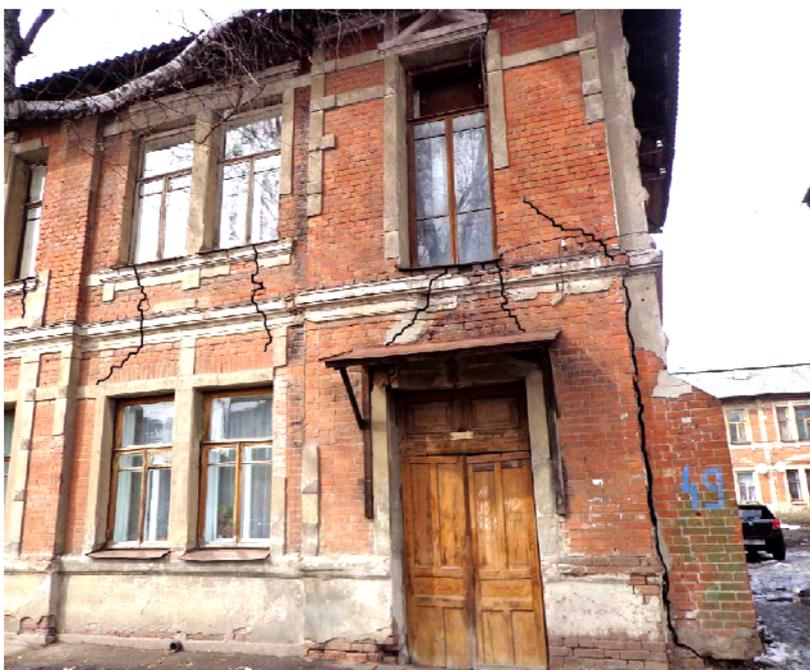
В обследуемом здании обнаружены многочисленные трещины на наружных стенах шириной раскрытия до 12 мм, трещины над оконными проемами и под ними, просадка правой части здания, выпадение отдельных кирпичей, выветривание раствора из швов кладки, замачивание стеновых конструкций, старение кирпича, разрушение кровли, локальные разрушения цокольной части здания.

Рисунок 61 – Уличный фасад здания

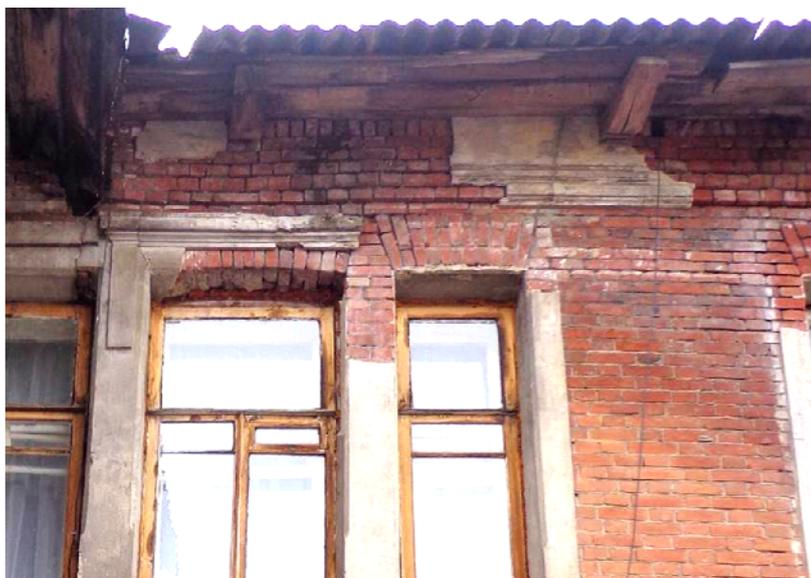
Рисунок 62 – Дефекты на дворовом фасаде здания

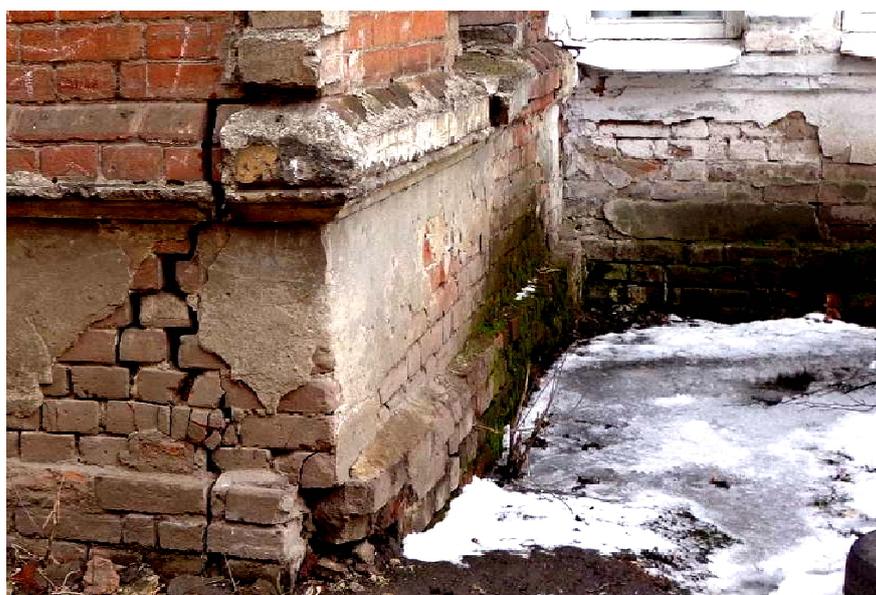
Двор застройки сложно устроен, что приводит к затруднению оттока талых и атмосферных вод (рисунок 63), отсутствует учет направления движения верховодки при проектировании. Это приводит к скоплению воды вокруг фундаментов.

Рисунок 63 – Разрушение цокольной части зданий

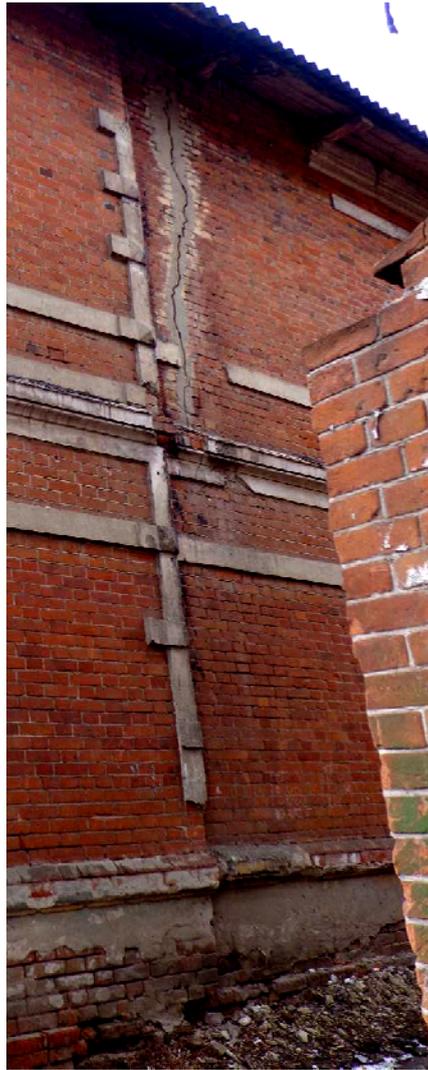
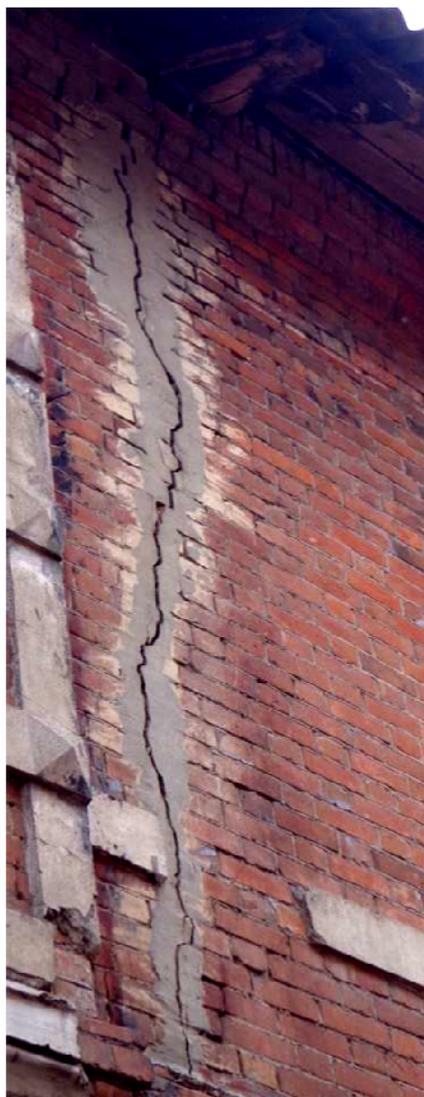
Рисунок 64 – Трещина на боковом фасаде здания

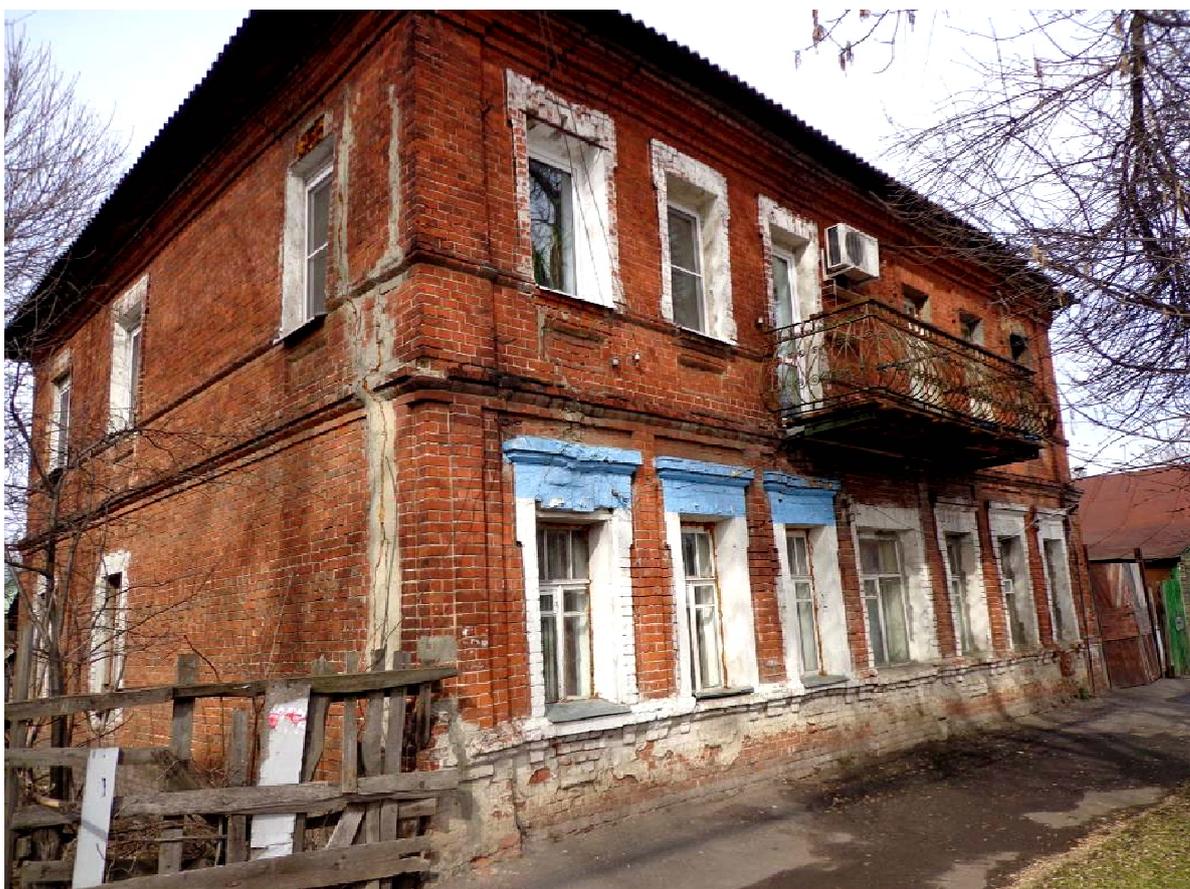
Рисунок 66 – Уличный фасад здания

Причинами повреждений и разрушений явились неравномерные осадки оснований, а также старение несущих конструкций зданий.

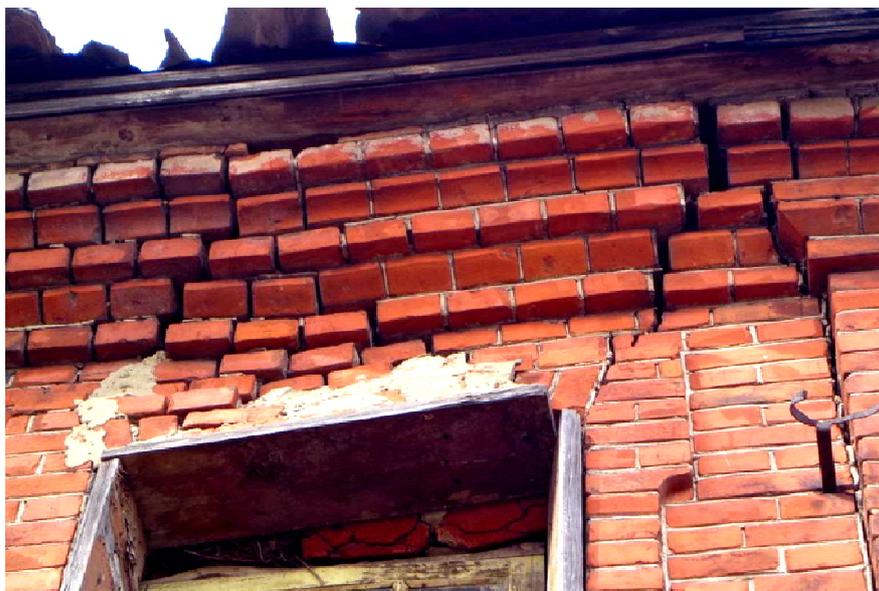
Рисунок 67 – Дефекты на боковом фасаде

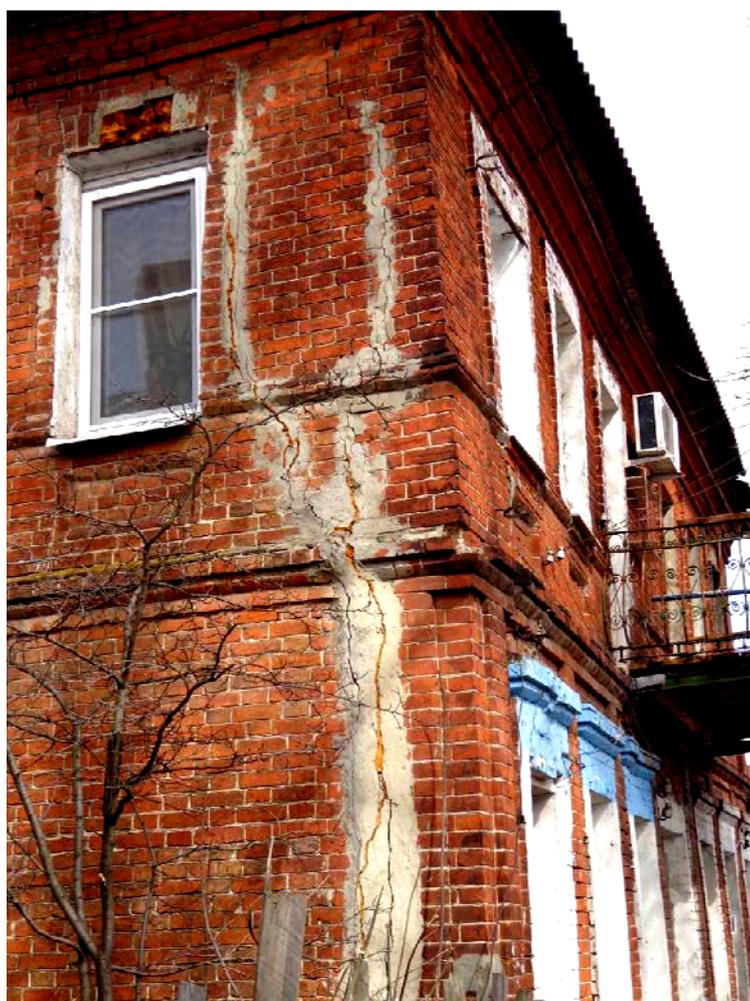
Рисунок 68 – Трещина на боковом фасаде здания

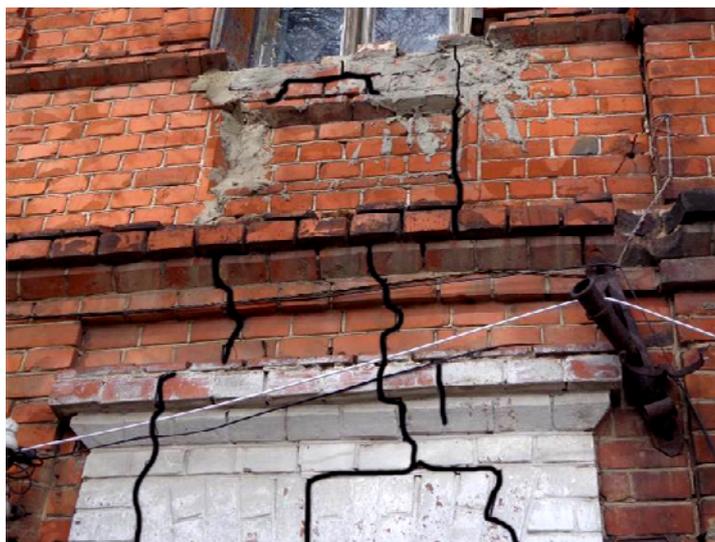
Рисунок 69 – Трещины на уличном фасаде здания

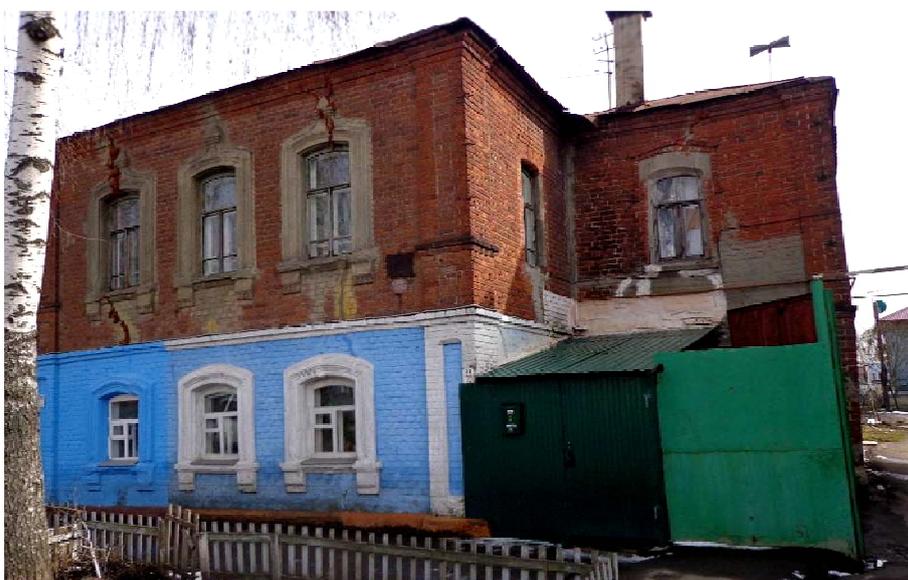
Рисунок 70 –
Уличный фасад
здания

В обследуемом здании обнаружены многочисленные трещины над оконными проемами и под ними.

Рассматриваемое здание расположено на территории с высокой изменчивостью модуля деформации. Причинами деформаций здания явились недопустимые неравномерные осадки оснований фундаментов.

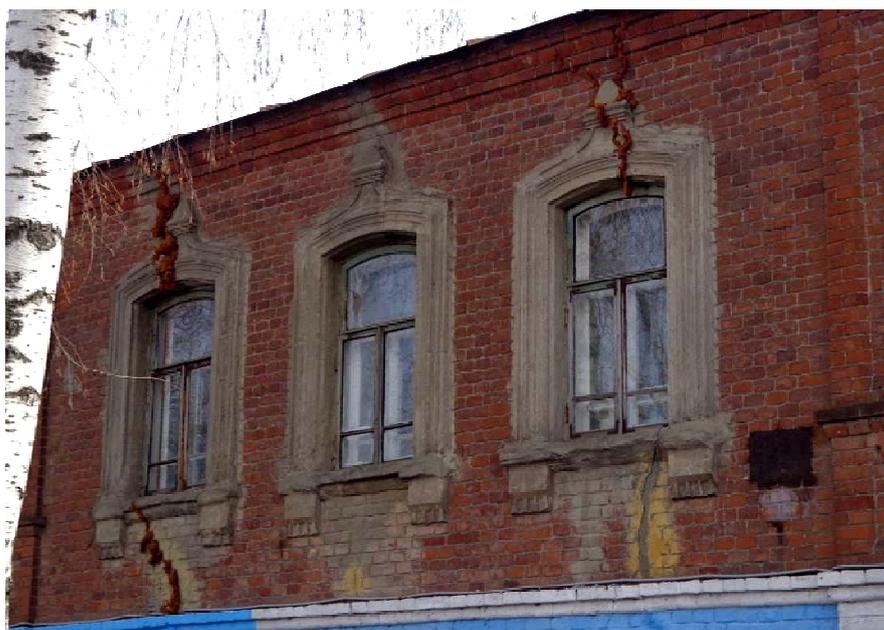
Рисунок 72 – Трещины над оконными проемами и под ними

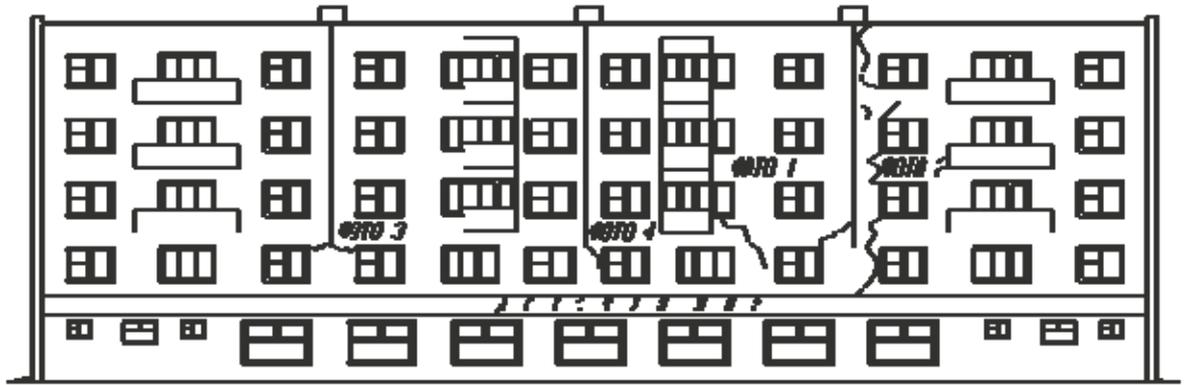
Фото 1

В результате обследования здания были выявлены следующие нарушения: неправильное устройство температурно-деформационного шва (он выполнен только до первого этажа, в результате чего образовались многочисленные трещины по всему зданию), неправильно сконструирован балкон, из-за чего появились напряжения не соответствующие проектным.

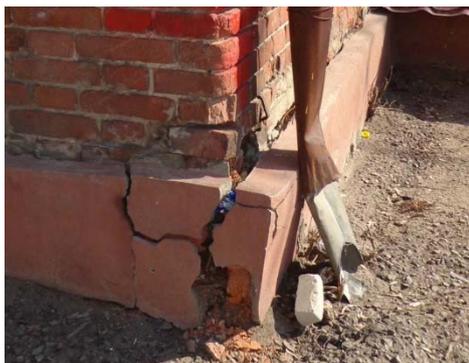
Рисунок 76 – Разрушение цокольной части зданий

Рассматриваемое здание расположено на территории с высокой изменчивостью модуля деформации. Причиной деформаций здания явились недопустимые неравномерные осадки оснований фундаментов.

Также трещины, возникшие у концов металлических перемычек и заходящие в кладку простенков, возникли в результате разности деформаций перемычки и кладки.

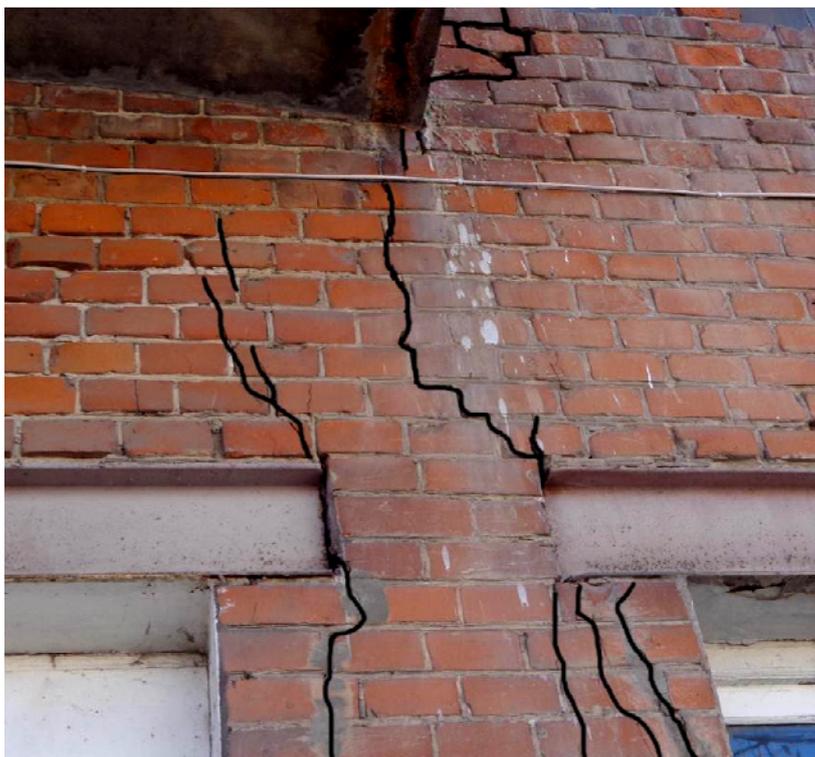
Рисунок 77 – Трещины на уличном фасаде здания

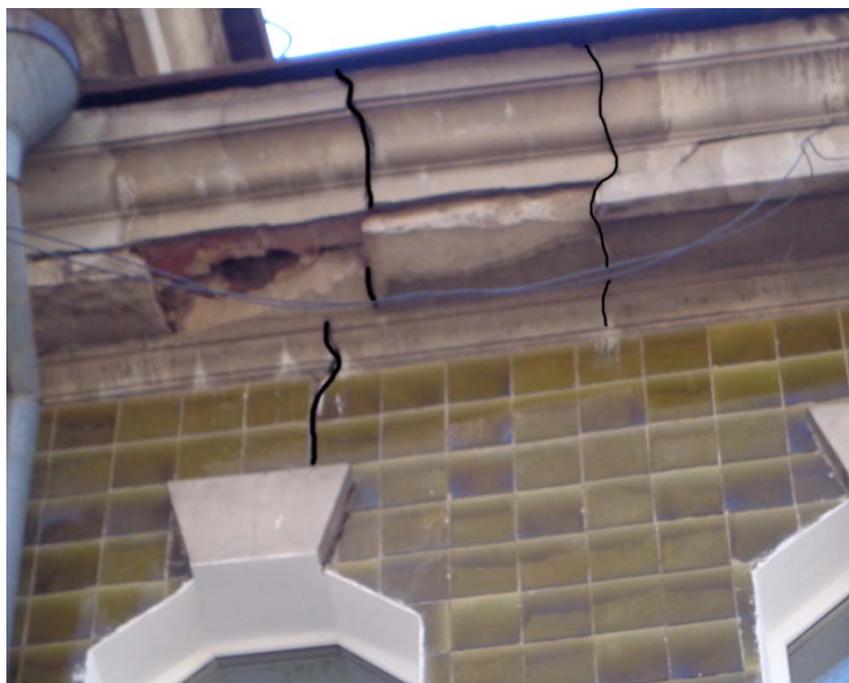
Рисунок 78 – Трещины на уличном фасаде здания в карнизной части

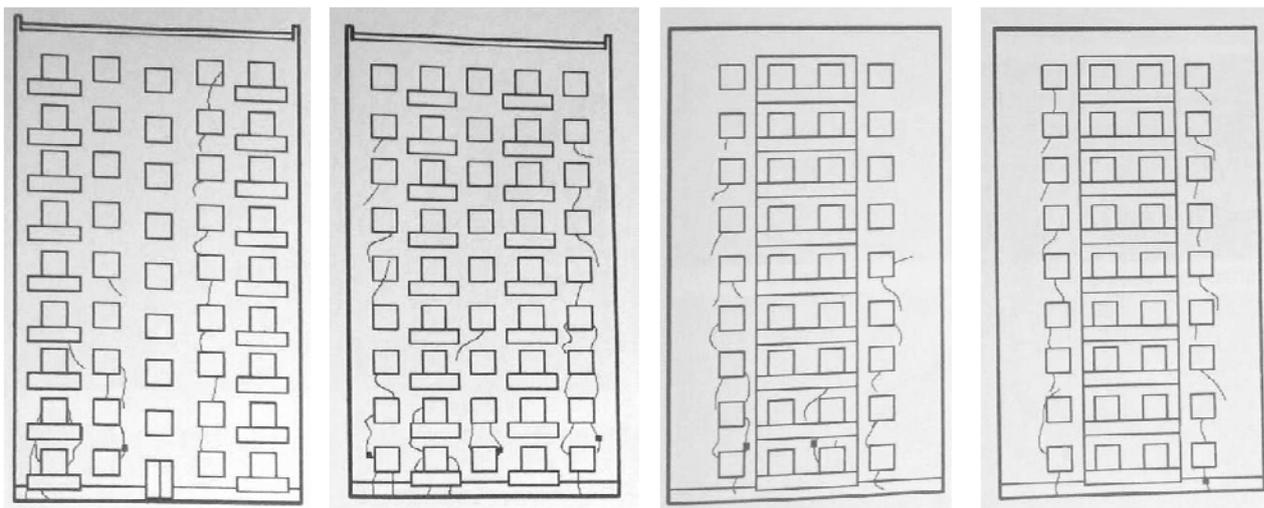
Длительность производства работ способствовала развитию резонансных явлений, которые и привели к разрушению здания.

Рисунок 81 – Трещины на южном, северном, западном и восточном фасадах (слева направо)

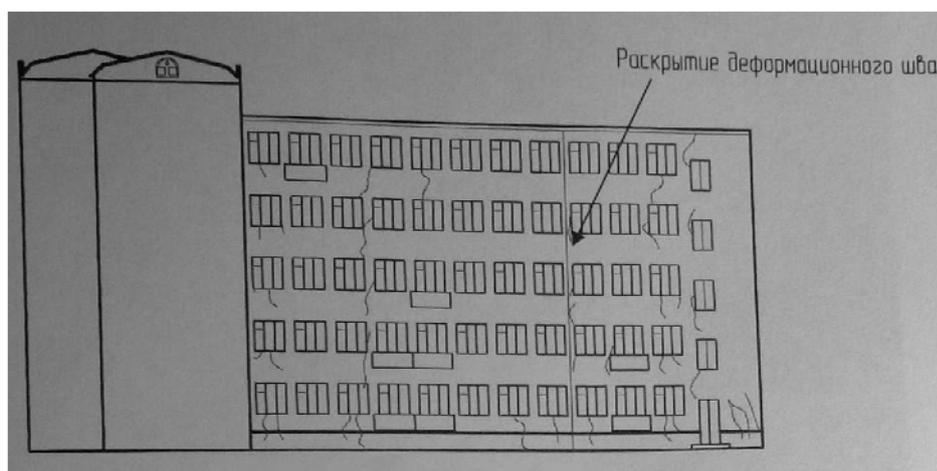
Трещины наблюдались только на фасадах со стороны двора и ул. К. Маркса. На противоположных фасадах здания трещины и раскрытие деформационного шва не выявлены. Это свидетельствует о явном влиянии пристройки на здание.

Рисунок 87 – Фасад со стороны двора

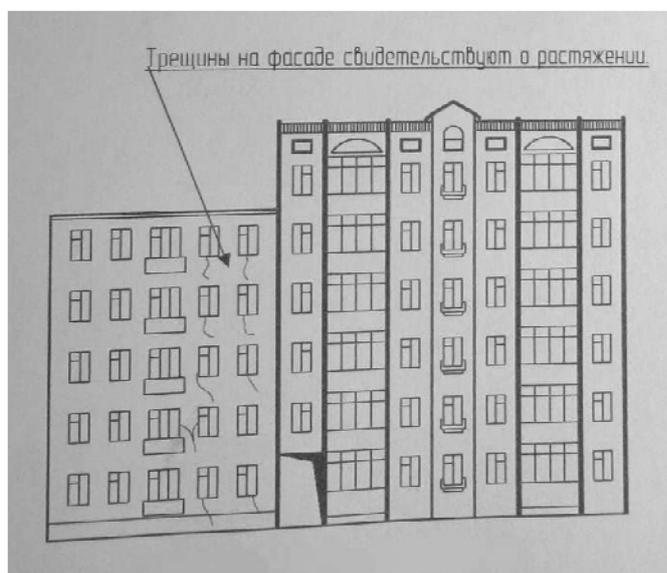
Рисунок 88 –
Фасад с ул. К.
Маркса

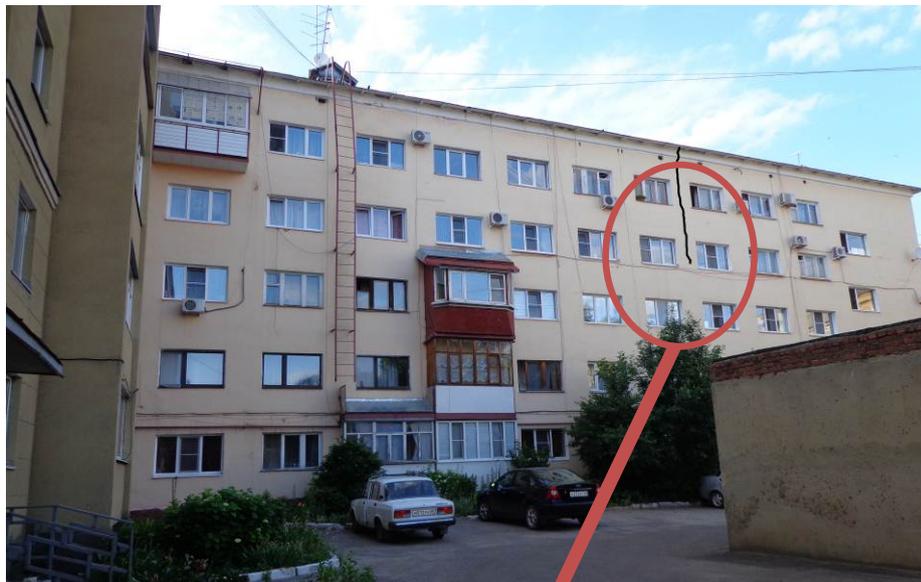
На момент обследования дом № 36 был снова оштукатурен. Трещин пока что не видно, но уже произошло раскрытие деформационного шва.

Рисунок 89 – Раскрытие деформационного шва на фасаде со стороны двора

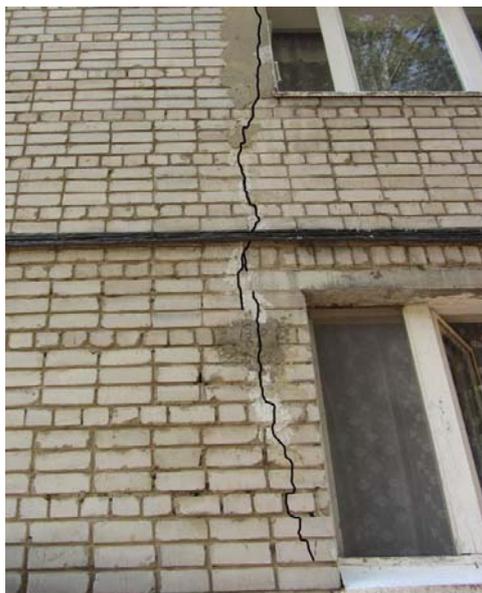
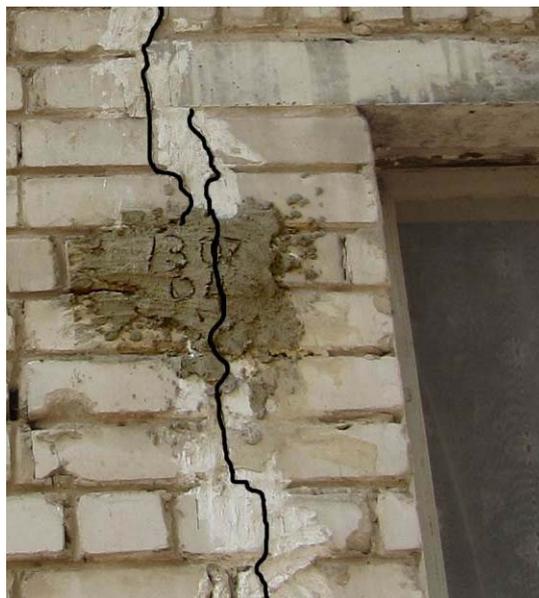
Р
исун
ок 91
—
Глав
ный
фаса
д

Также во время строительства нового дома (забивка свай) образовались трещины в основном на главном фасаде здания, были установлены маячки и временно прекращено строительство.

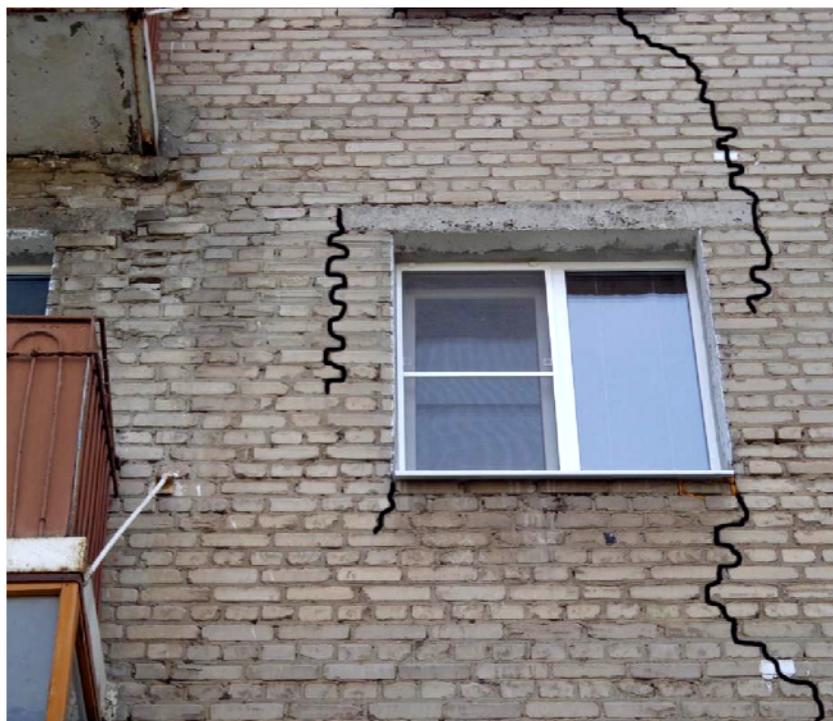
В настоящий момент трещины продолжают развиваться, о чем говорят прорвавшиеся маяки.

Рисунок 94 – Трещины на уличном фасаде здания

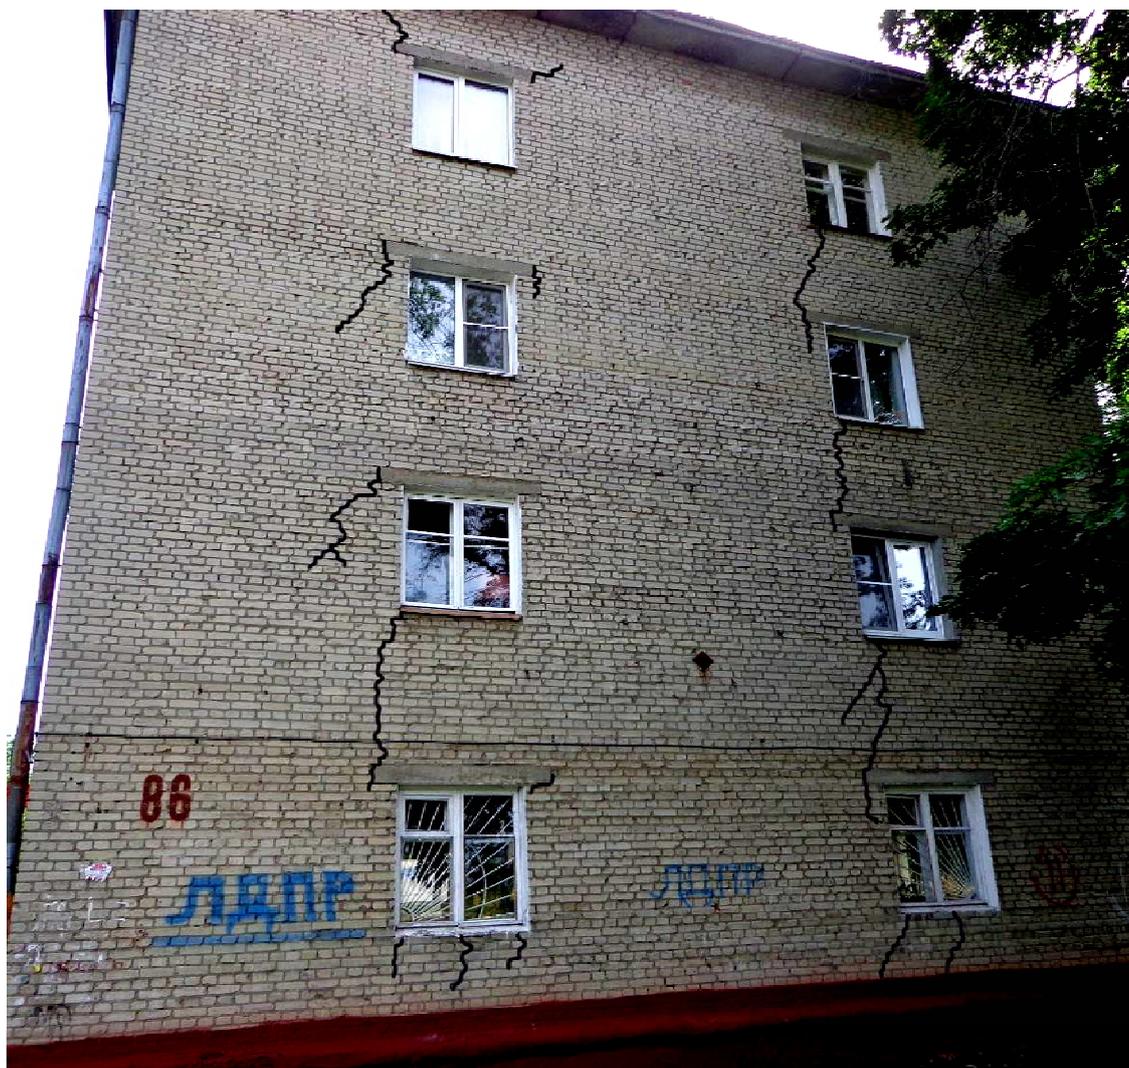
Стены сложены из керамического кирпича. Фундаменты ленточные сборные железобетонные.

Рисунок 95 – Трещины на боковом фасаде здания

Для стабилизации деформаций эффективней всего будет искусственное укрепление грунтов основания.

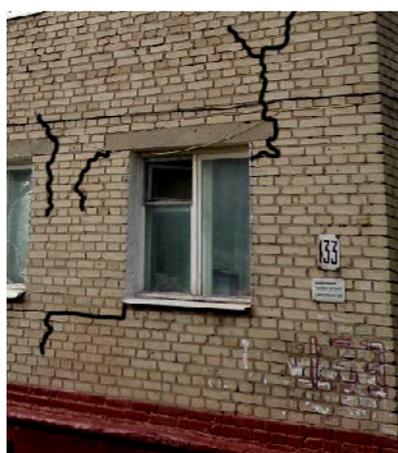
Рисунок 96 – Трещины на уличном фасаде

В здании выявлено большое количество трещин в наружных стенах под оконными проемами, трещины у торцов железобетонных перемычек и заходящие в кладку простенков (рисунок 96, 97).

Ситуация как и в предыдущих двух случаях. Развитие трещин прекратилось.
