Министерство образования и науки Российской Федерации
ФГБОУ ВПО «Тамбовский государственный технический университет»

В.В. Леденев

АВАРИИ В СТРОИТЕЛЬСТВЕ
Т.2. ПРИЧИНЫ И ХАРАКТЕР ПОВРЕЖДЕНИЯ И РАЗРУШЕНИЯ
КИРПИЧНЫХ ЗДАНИЙ В Г.ТАМБОВЕ

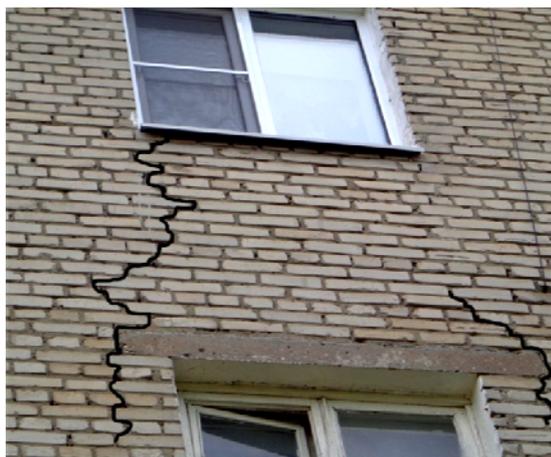
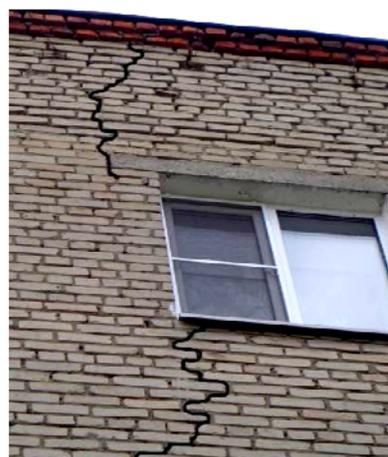
Рисунок 97 – Трещины на дворовом фасаде здания

В здании выявлено большое количество трещин в наружных стенах под оконными проемами, трещины у торцов железобетонных перемычек и заходящие в кладку простенков (рисунок 96, 97).

Ситуация как и в предыдущих двух случаях. Развитие трещин прекратилось.

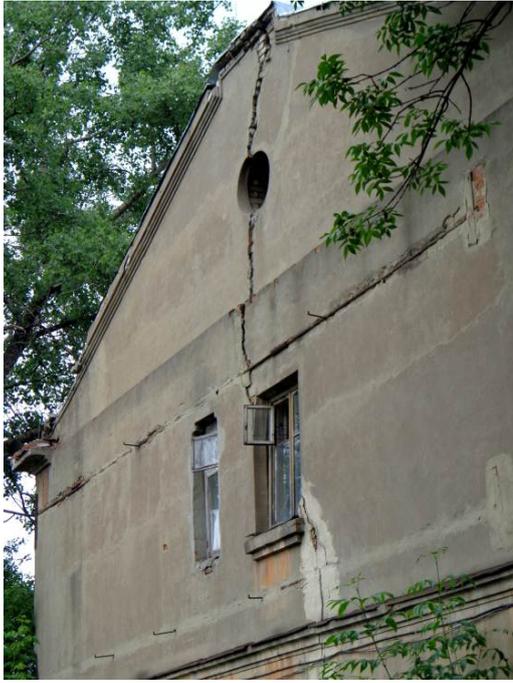
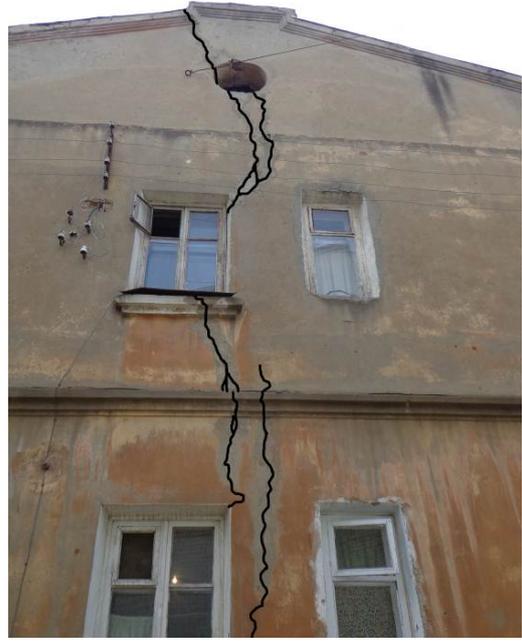
Рисунок 101 – Южный и северный фасады

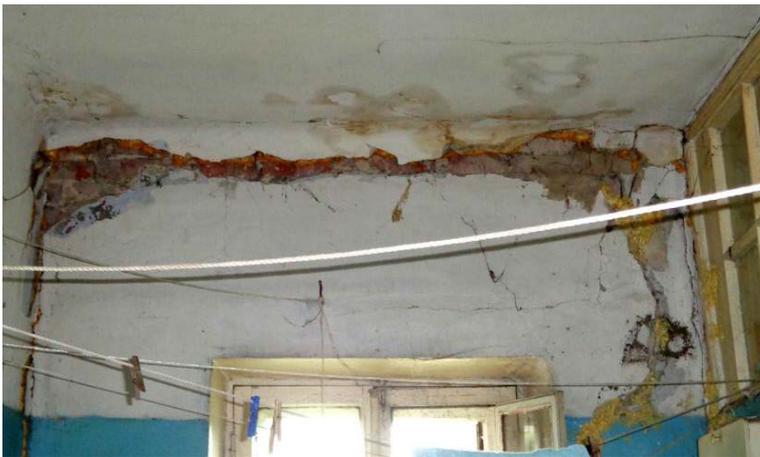
Рисунок 102 –
Вид со стороны
квартир (кухня)

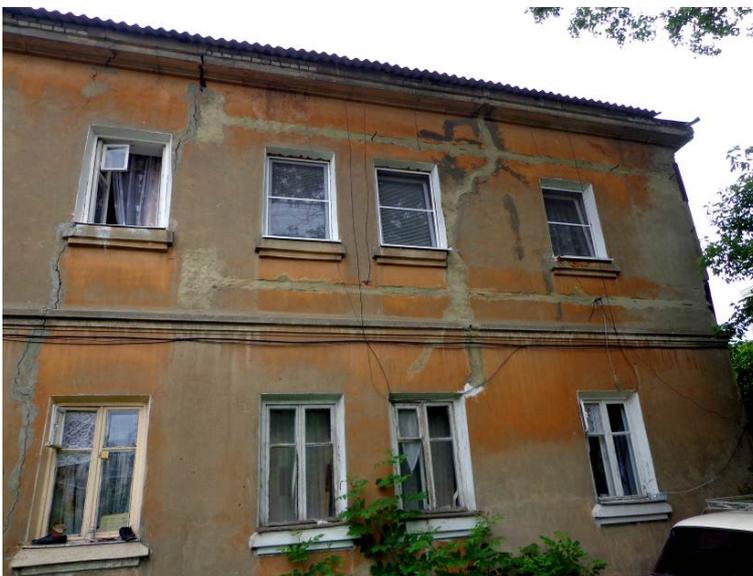
Рисунок 103 –
Трещины на
дворовом фасаде

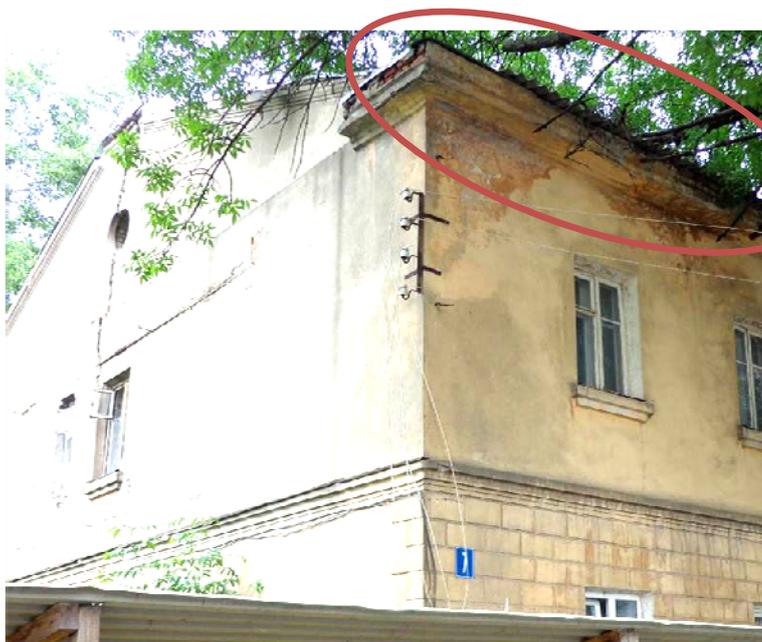
Протечки кровли

Рисунок 104 –
Протечки кровли на
уличном фасаде
здания

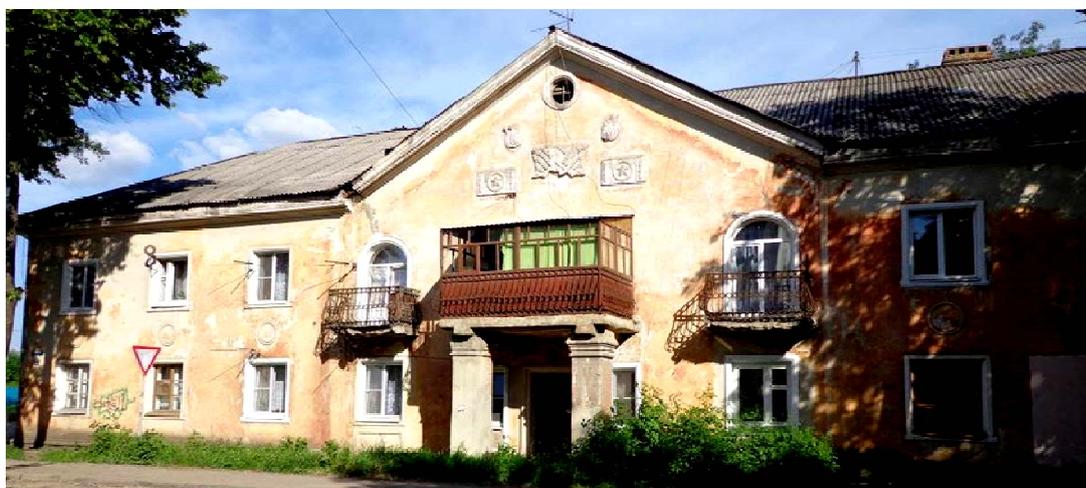
Рисунок 107 – Фрагмент фасада здания со стороны Нового проезда

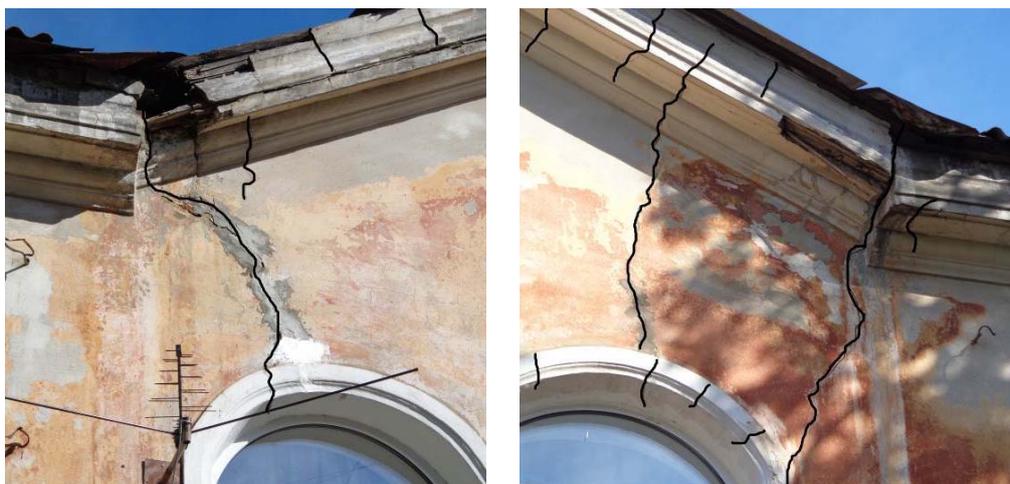
Разрушению подвержены также и соседние здания, по улице Зои Космодемьянской, №6, №4, №2.

Рисунок 109 – Фрагменты трещин на фасаде со стороны Нового проезда

В первую очередь необходимо устранять источник замачивания, а затем уже усилить стены и закрепить основание.

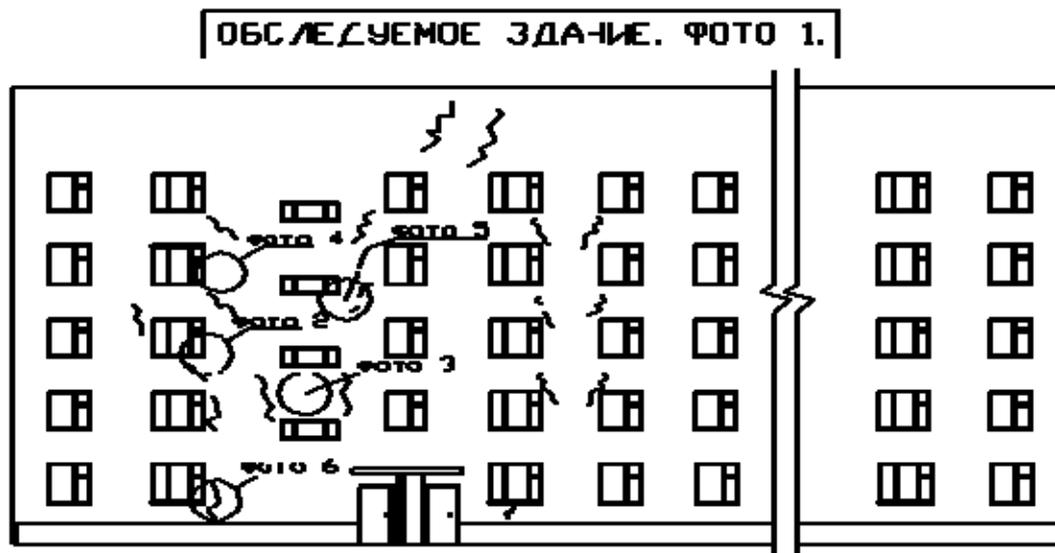
Рисунок 110 – Изображение трещин на восточном фасаде здания

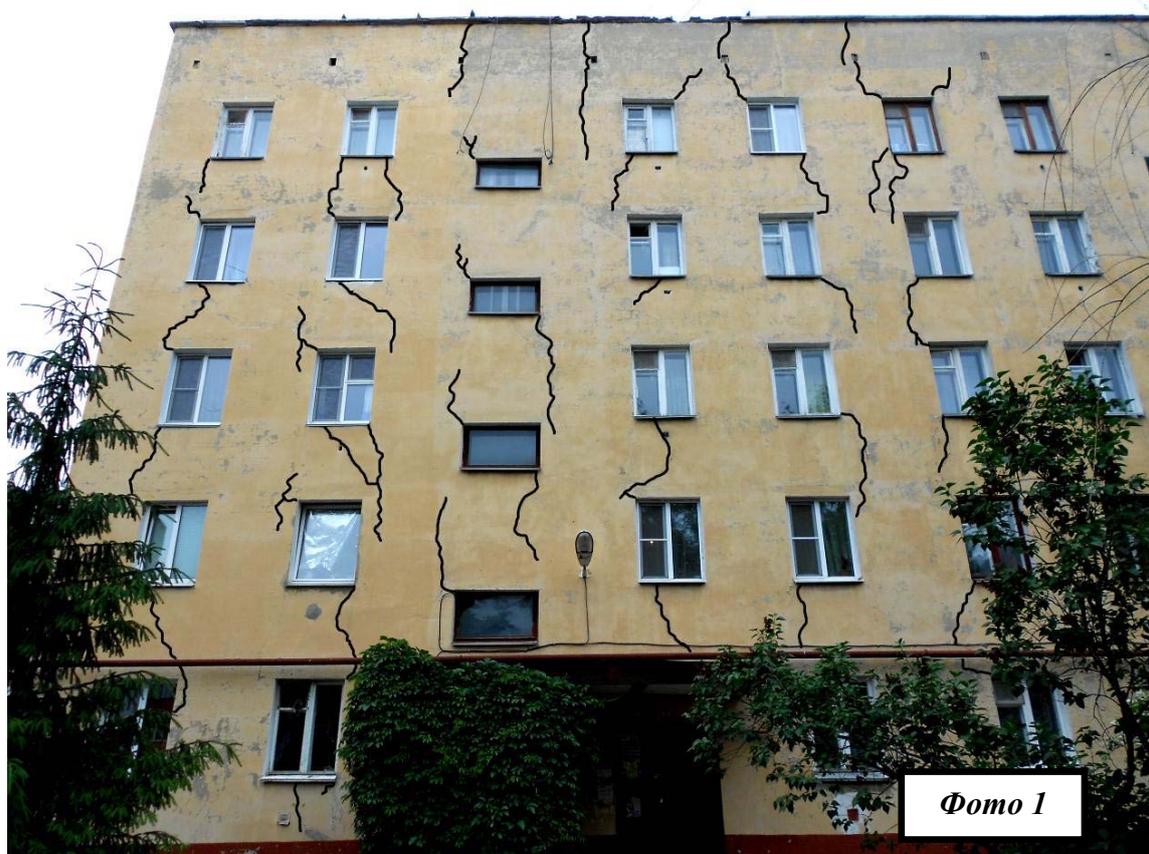
В наружных стенах имеются многочисленные трещины (рисунок 111). Подвал периодически затапливается. Во дворе скапливается вода. Частично разрушена кровля.

Рисунок 111 – Восточный фасад здания

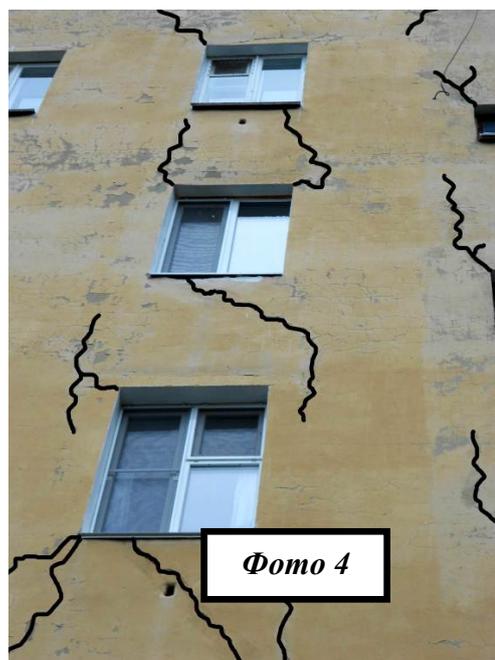
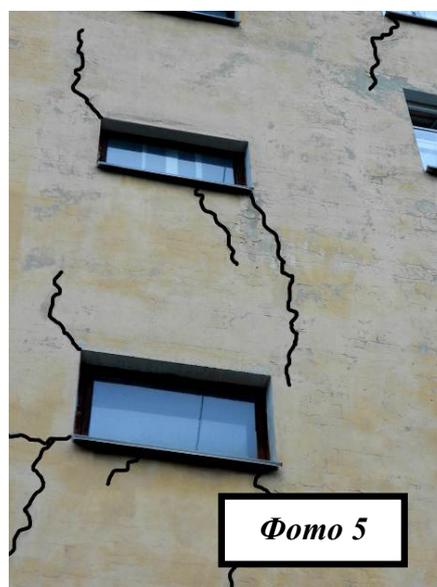
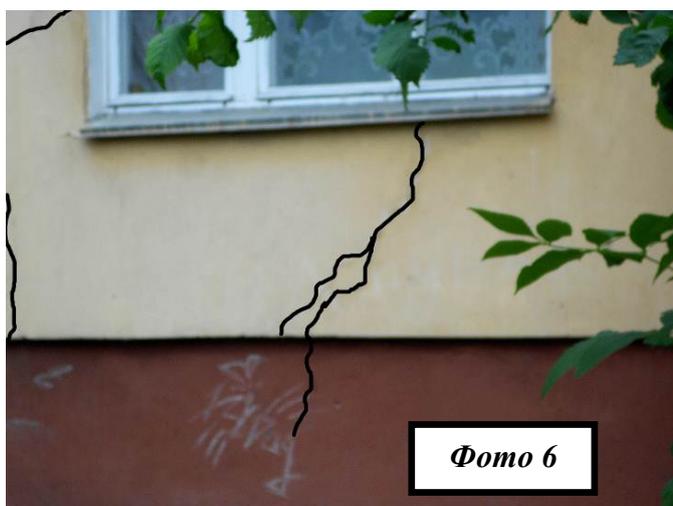
Рисунок 112 – Дефекты и повреждения на восточном фасаде

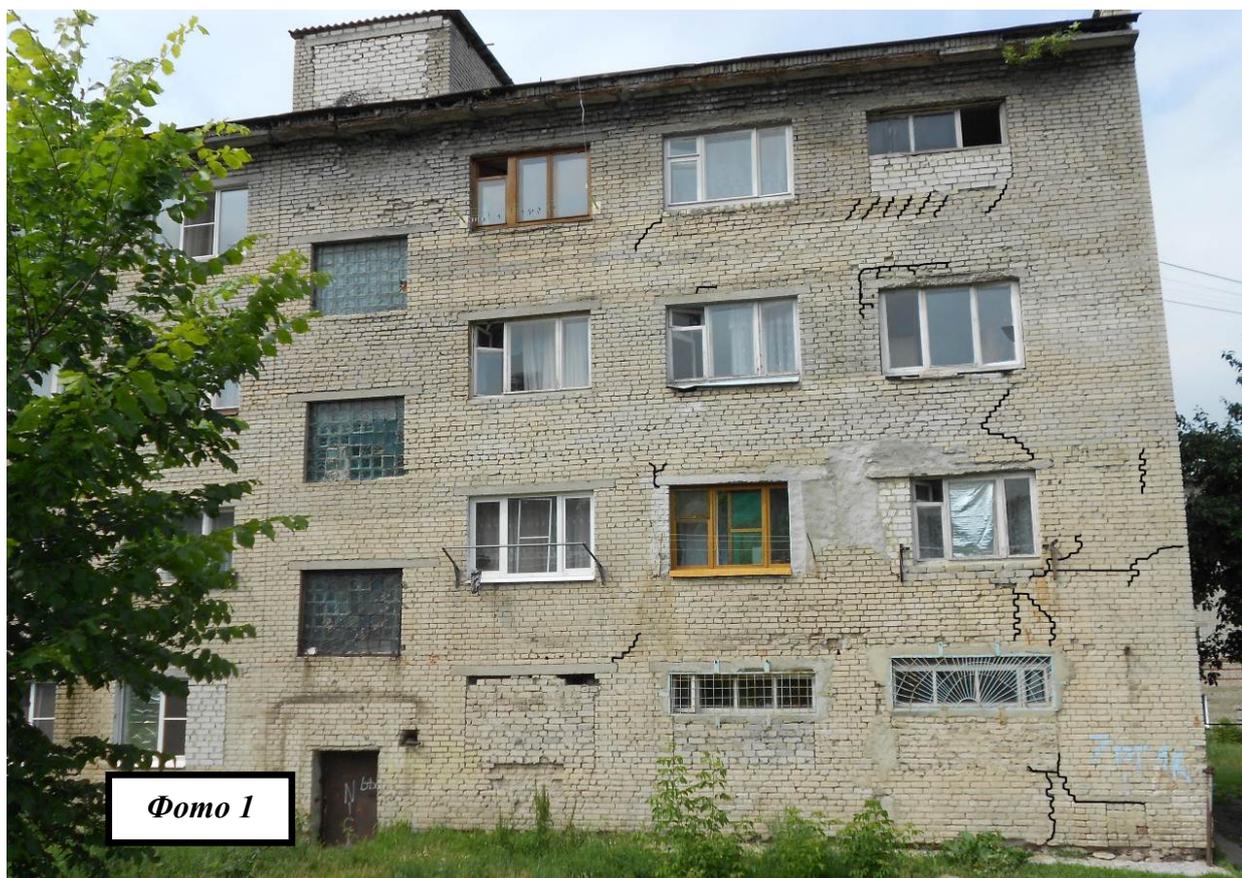
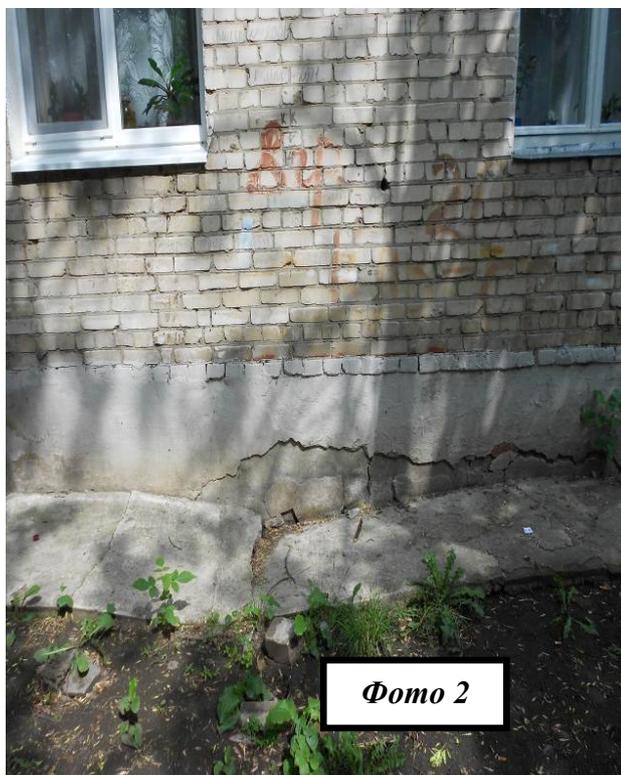
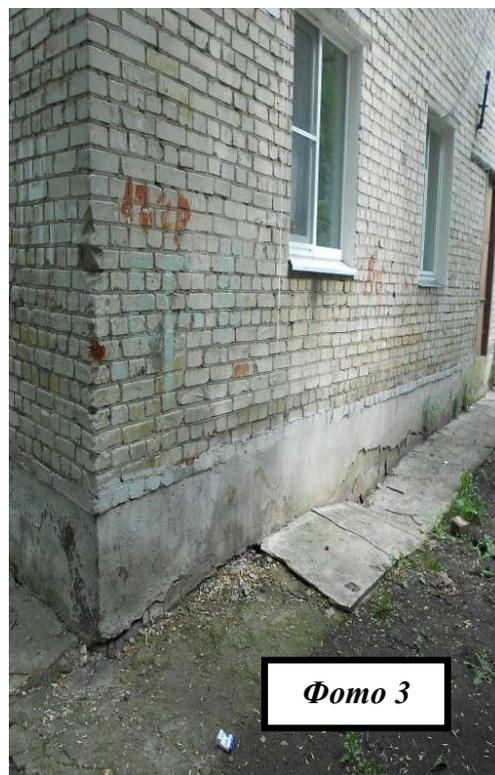
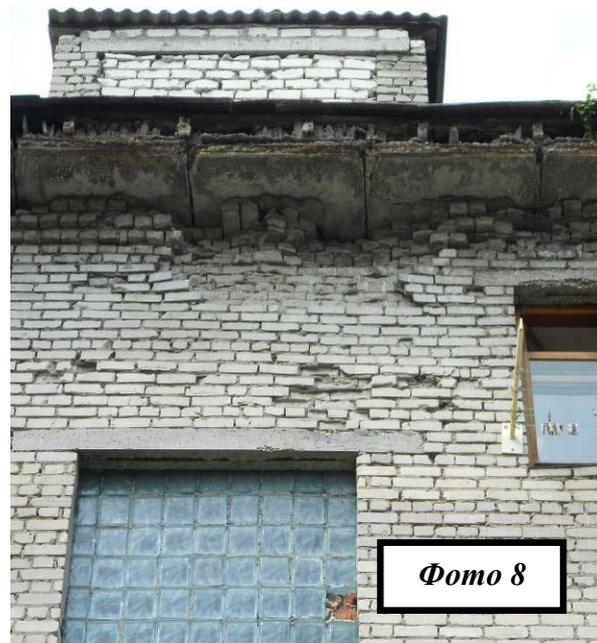
По опросу жильцов кровля не ремонтировалась длительное время. Более трех лет происходило заливание квартир верхних этажей талыми водами

Рисунок 114 – Дефекты и повреждения на западном фасаде здания

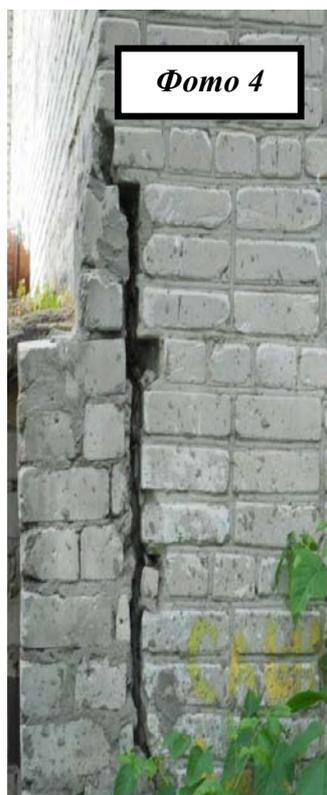
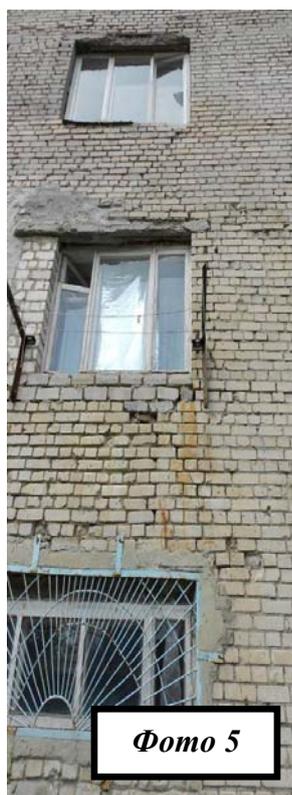
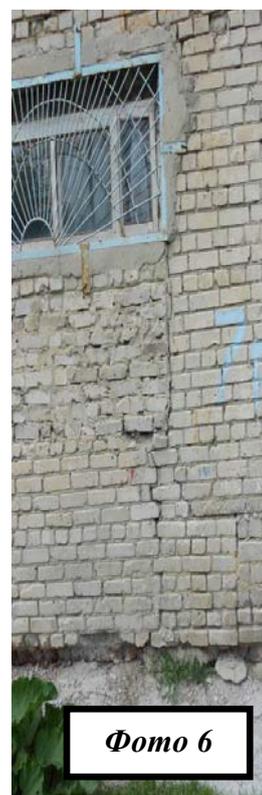
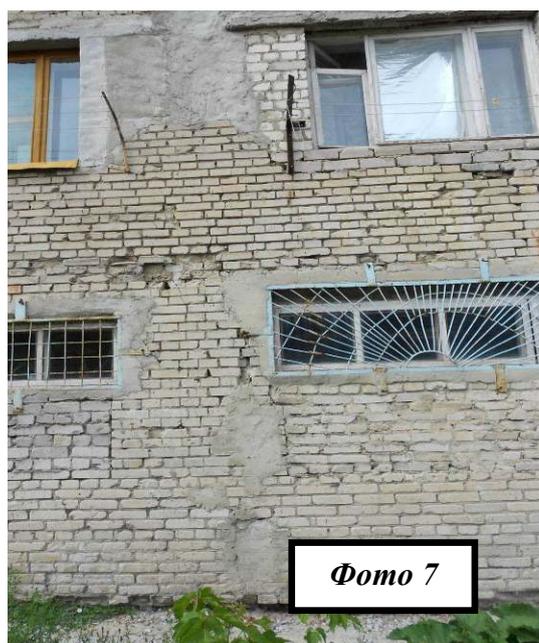
В наружных стенах обнаружены многочисленные трещины шириной раскрытия до 7 мм, вызванные просадкой грунтов. Кирпичная кладка местами разрушена на глубину до 200 мм с выпадением кирпичей. Наиболее повреждена кладка под карнизными плитами и в местах установки водосточных труб.

Причинами значительных повреждений явилось невыполнение своевременных ремонтно-восстановительных работ кровли, стен, карнизных плит, отмосток, цоколя, водосточных труб, коммуникаций.

Рисунок 114 (продолжение)

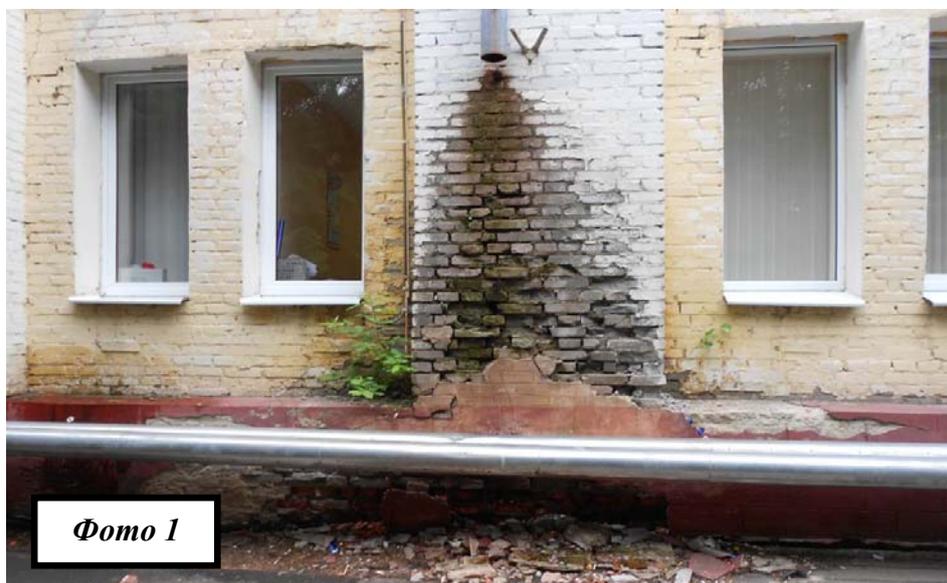
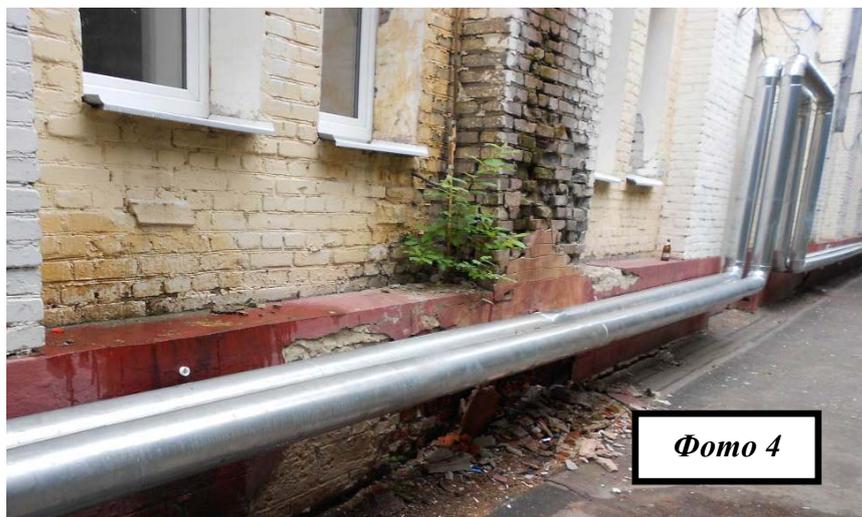
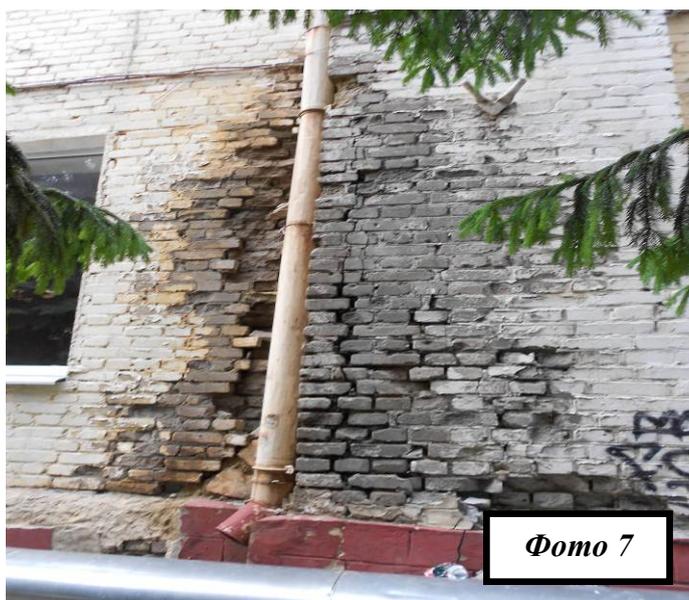
Причиной разрушения кладки явилась неудовлетворительная эксплуатация здания.

Рисунок 116 – Разрушение кирпичной кладки в районе водосточной трубы

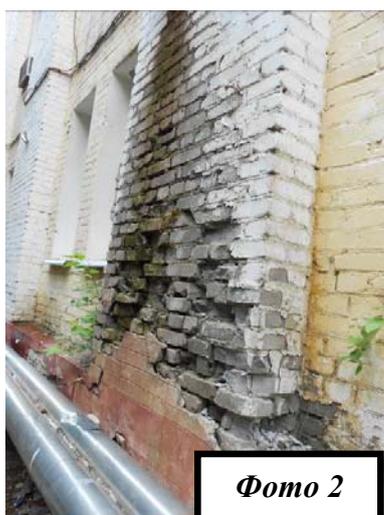
Наиболее разрушена кирпичная кладка стены в районе водосточной трубы. Наружные слои кладки разрушены на глубину до 200 мм.

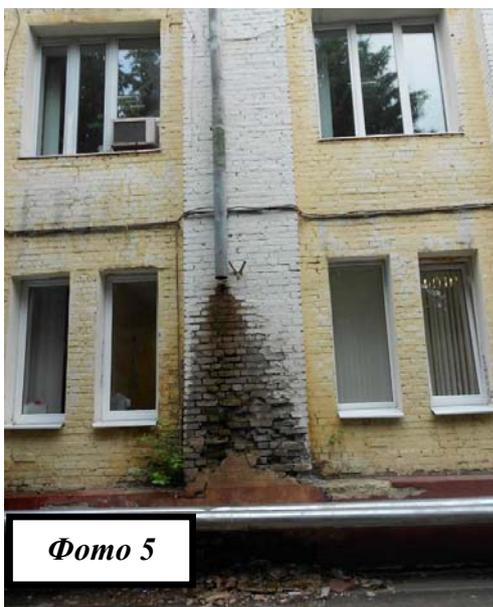
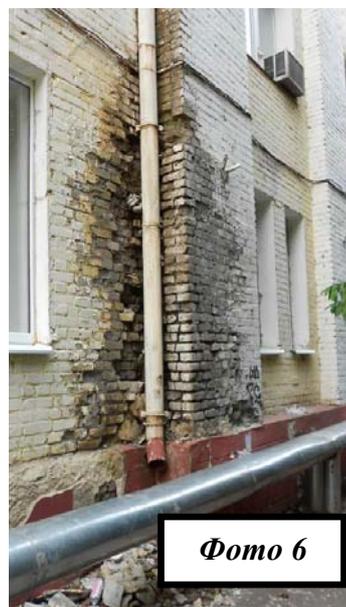
Рисунок 116 (продолжение)

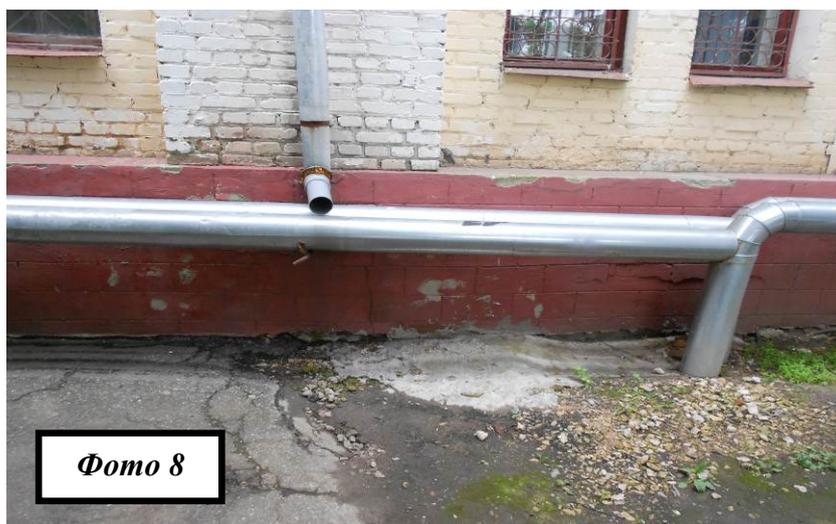
Рисунок 116 (продолжение)

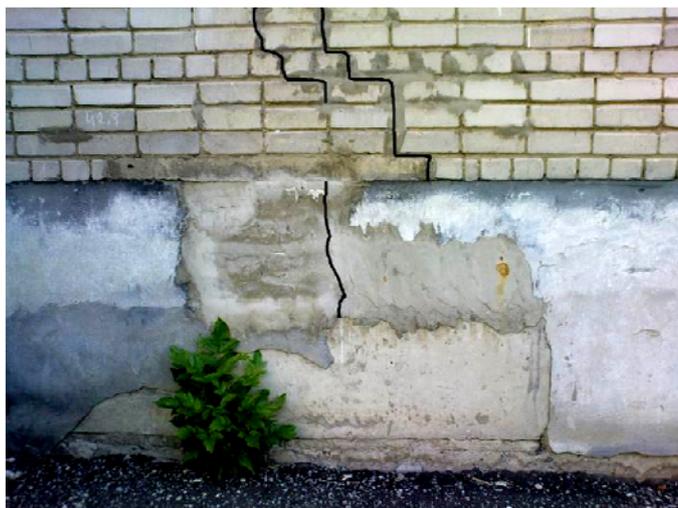
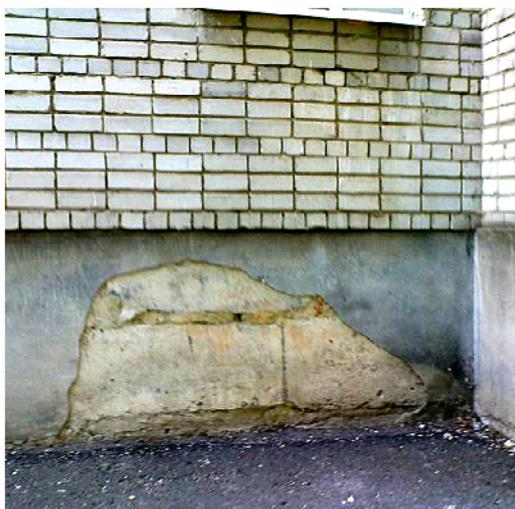
Стены кирпичные, фундаменты ленточные сборные. Как и в предыдущих примерах, трещины в стенах появились вследствие неравномерных просадок грунтов, а разрушение наружных слоев кладки произошло из-за систематического замачивания стен. Также имеются разрушения отмостки.

Горизонтальность фундаментных блоков нарушена. Эти дефекты получены в результате нарушения сопряжения отмостки с цоколем здания.

Рисунок 117 – Дефекты и повреждения на западном фасаде здания

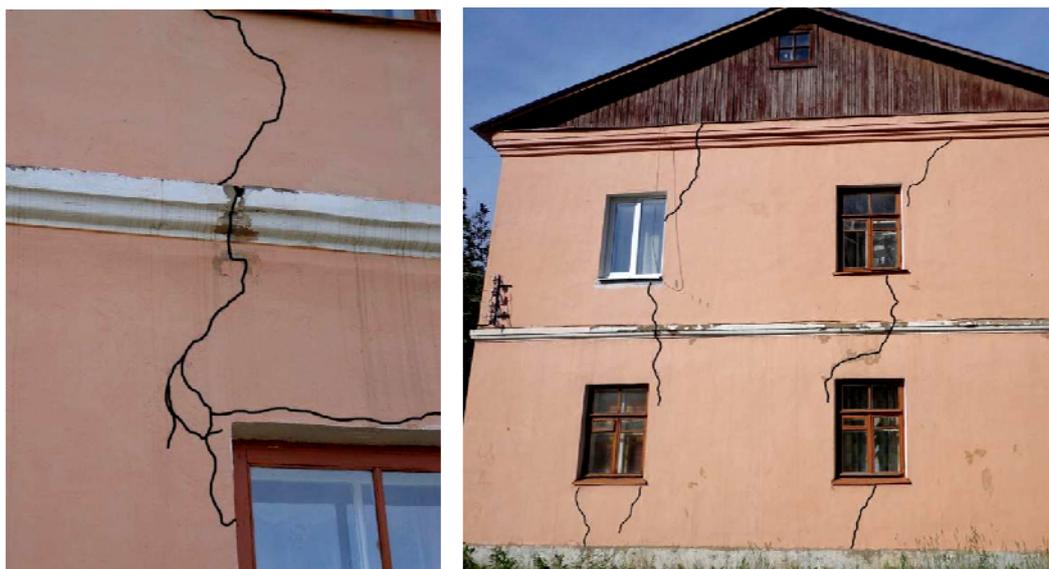
Рисунок 121 – Трещины на стенах до устройства напрягаемого пояса и ремонта фасадов

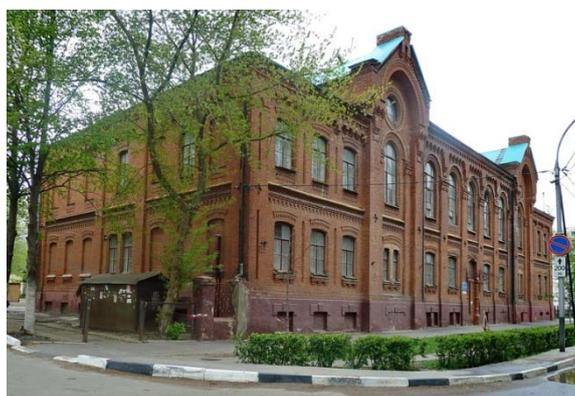
Рисунок 123 –
Северный фасад

Здание построено в 1895 г. При обследовании здания наблюдаются многочисленные трещины над оконными проемами и под ними, выветривание раствора из швов кладки, механические повреждения кирпича, выпадение отдельных кирпичей, высолы на поверхности наружных стен. Также наблюдается замачивание перекрытий, разрушение штукатурки потолков внутри здания. В некоторых помещениях опасно находиться.

Разрушение здания по причине ошибок проектирования. Первоначальной причиной появления многочисленных трещин стала просадка грунта под фундаментом, которая образовалась вследствие неправильной геологической разведки грунта в районе строительства, а точнее, ее отсутствия.

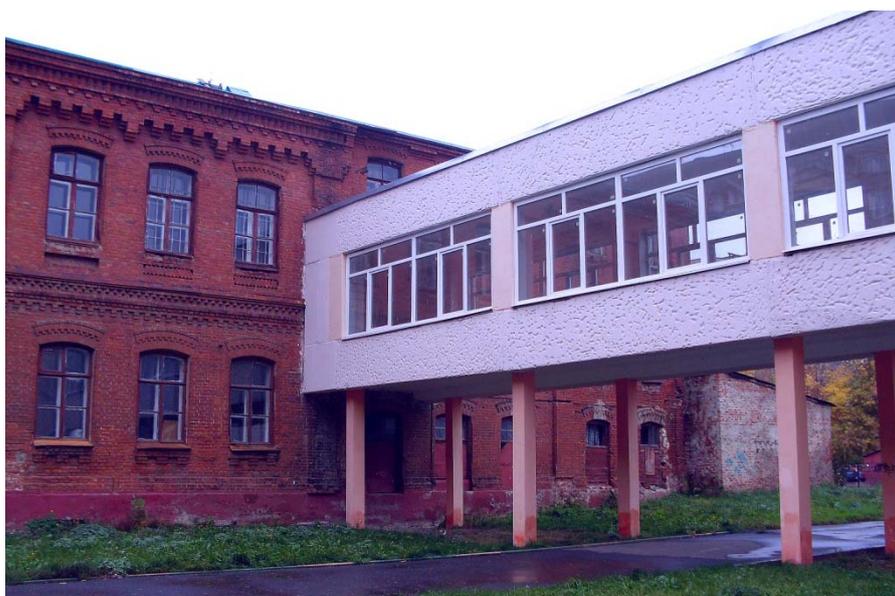
Рисунок 124 – Западный фасад

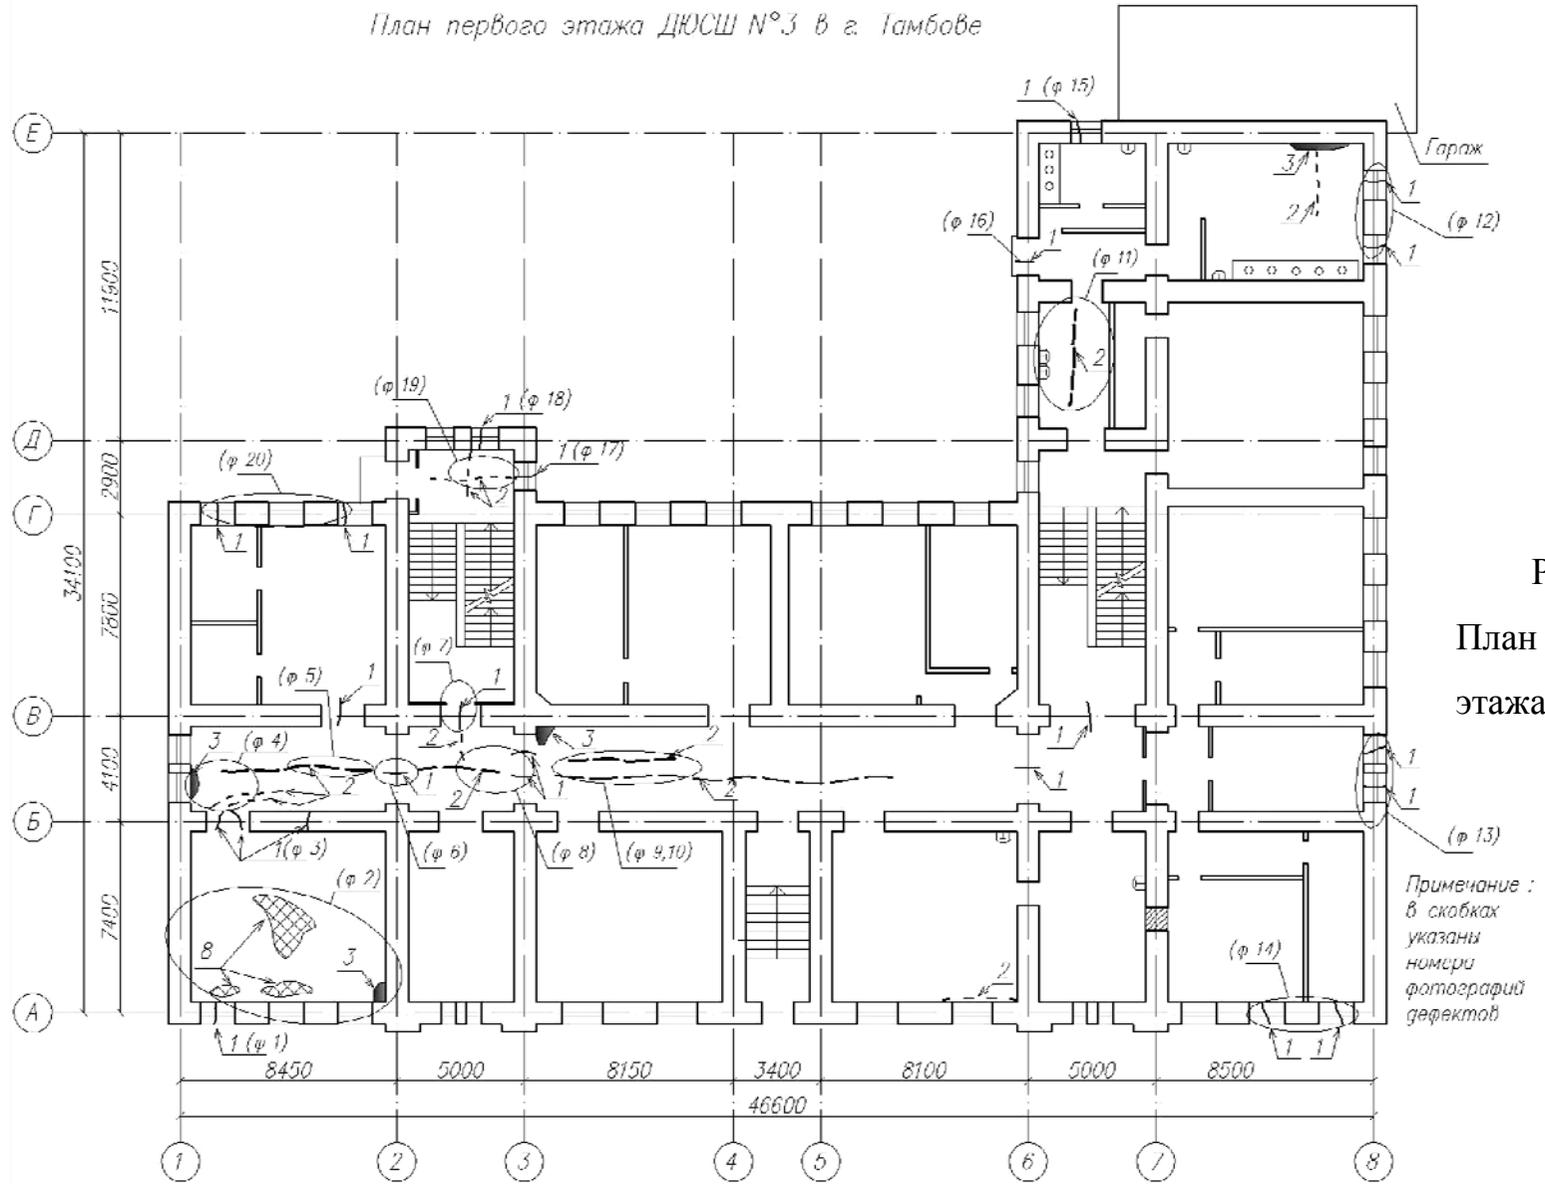
План первого этажа ДЮСШ №3 в г. Тамбове

Примечание :
в скобках
указаны
номера
фотографий
дефектов

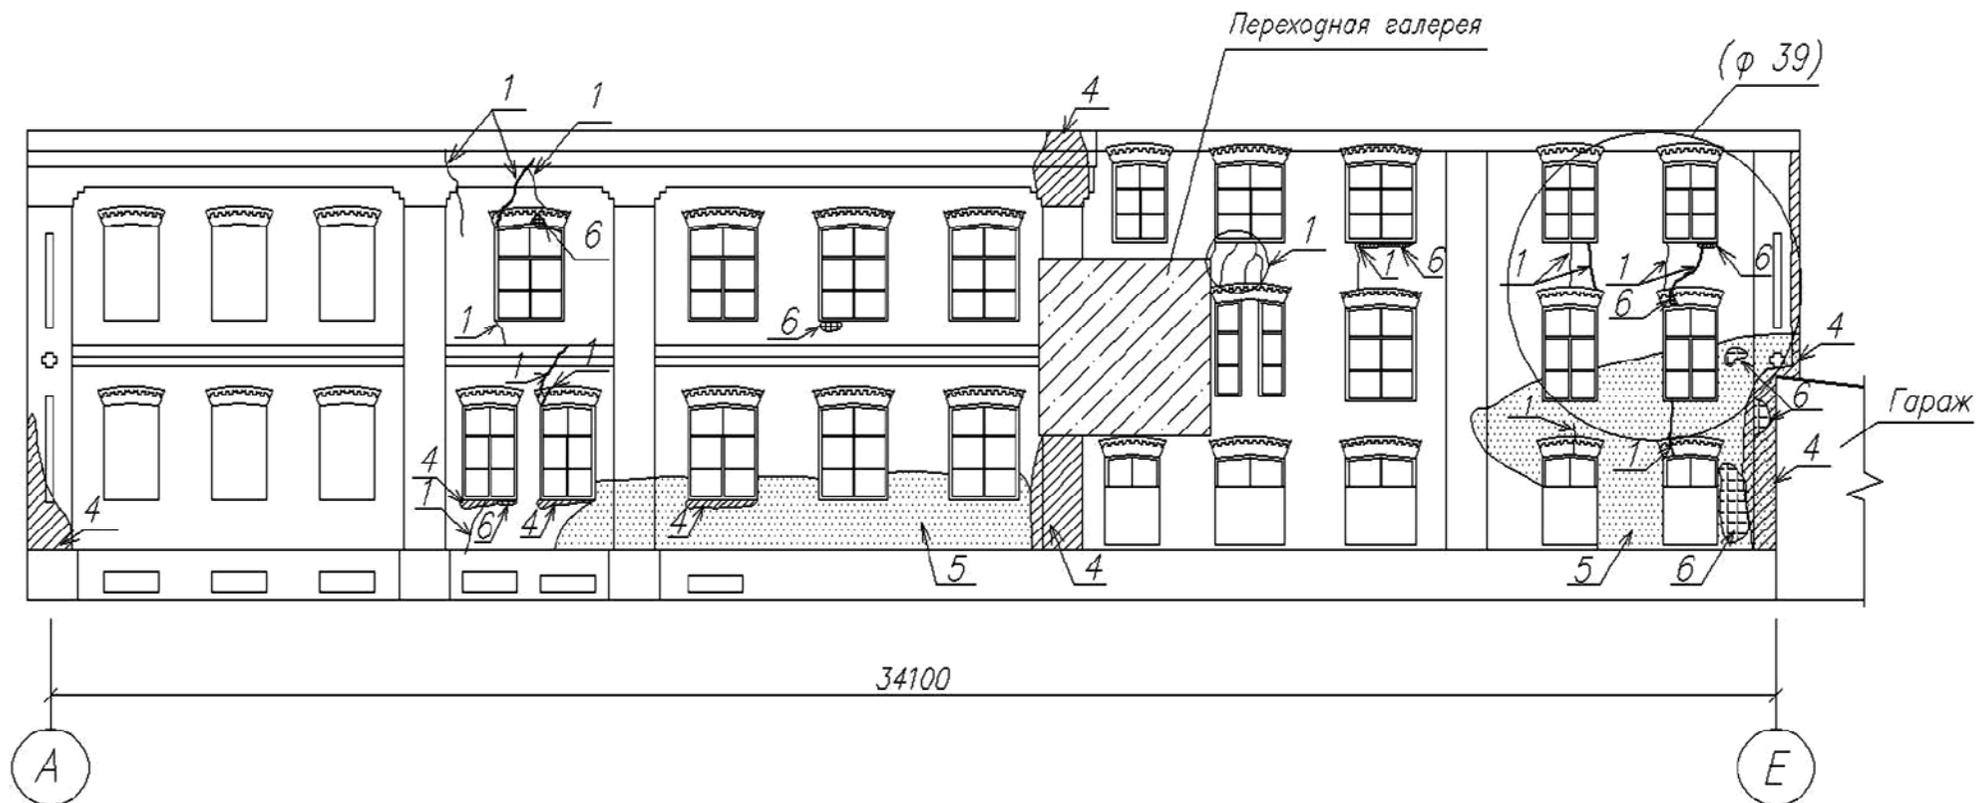
Западный фасад (по оси 8)

Примечание : в скобках указаны номера фотографий дефектов

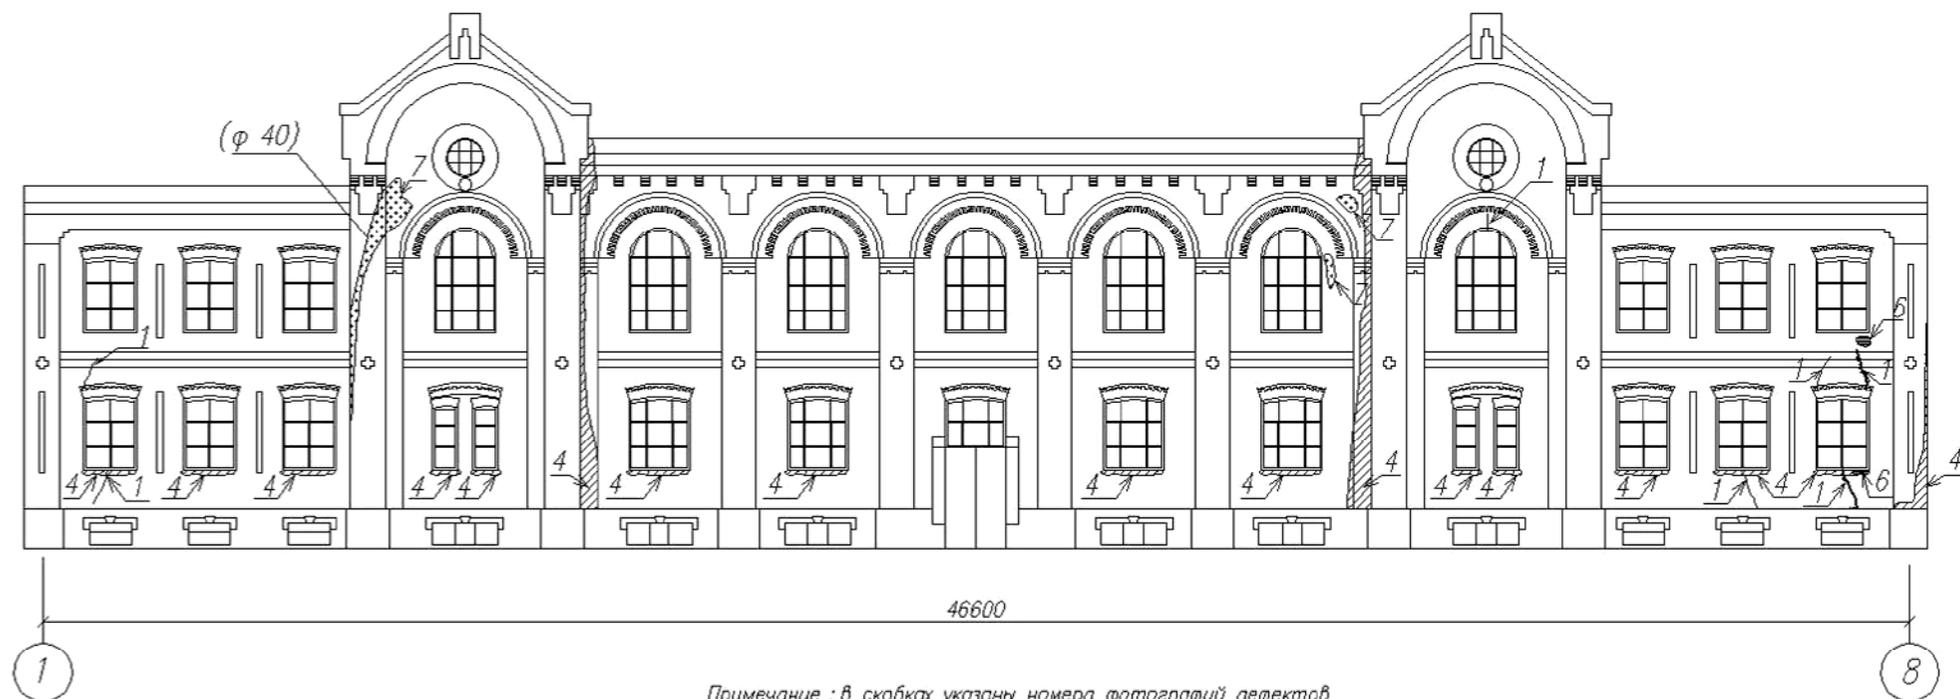
Северный фасад (по оси А)

Примечание : в скобках указаны номера фотографий дефектов

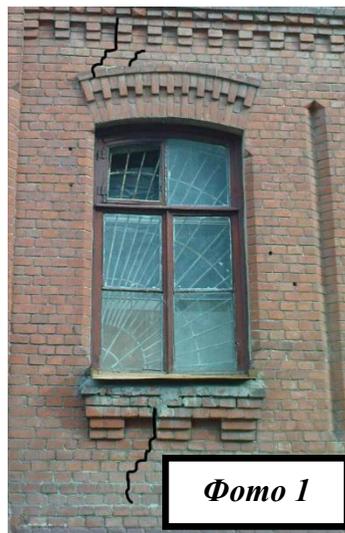
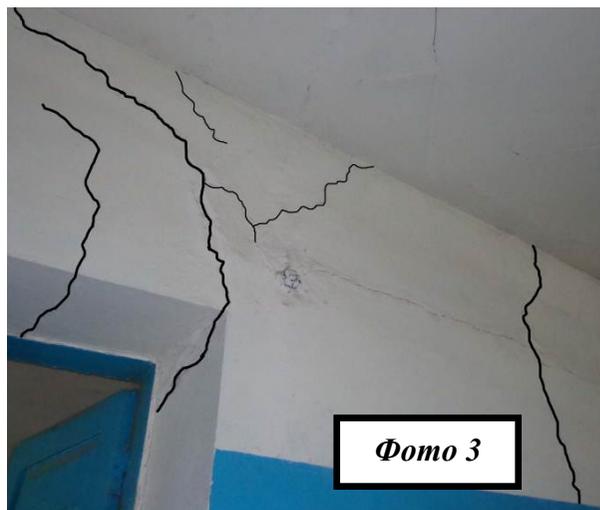
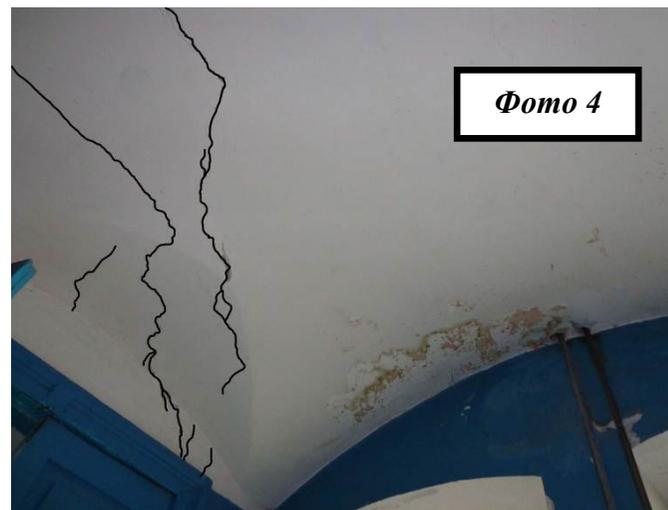
Рисунок 131 –
Дефекты здания
ДЮСШ №3

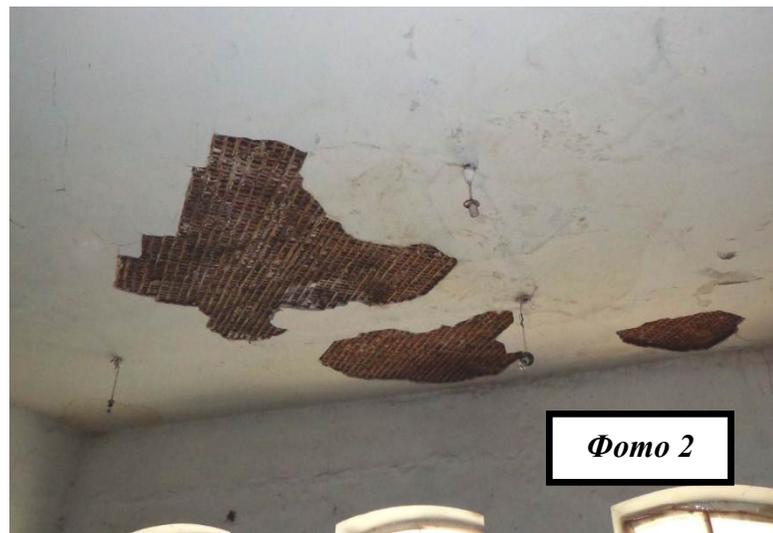
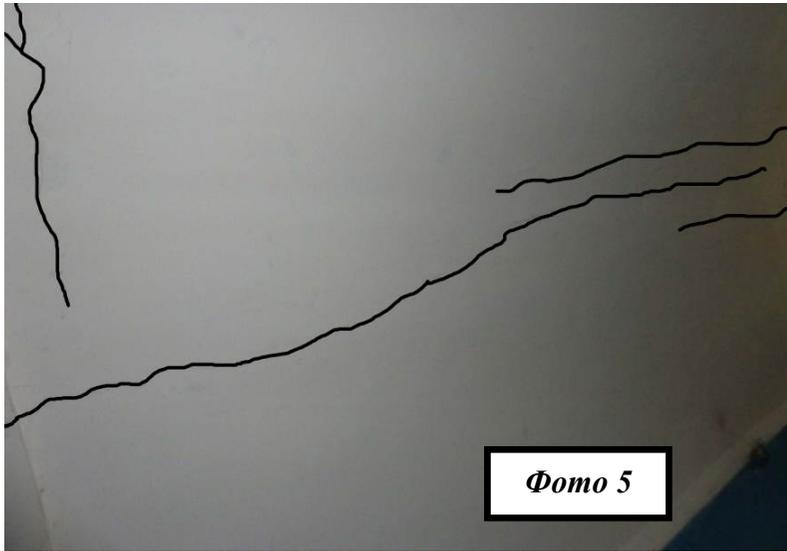
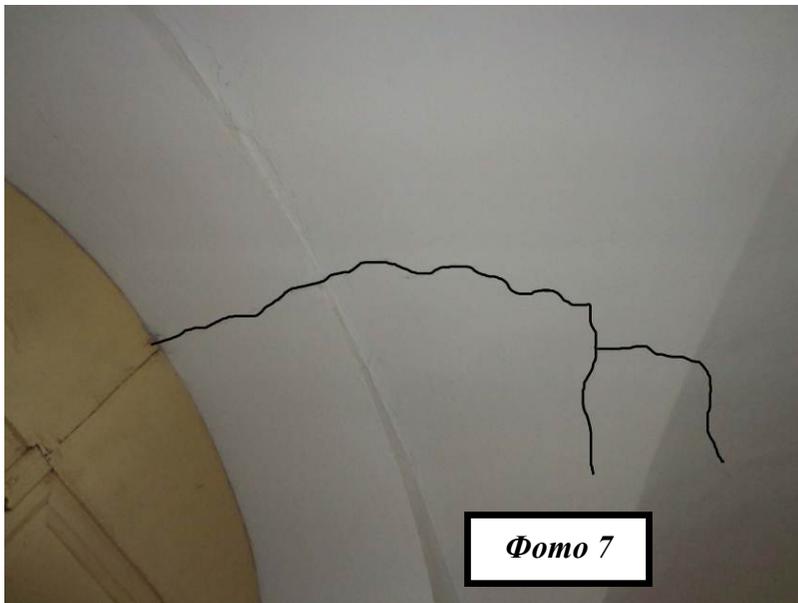
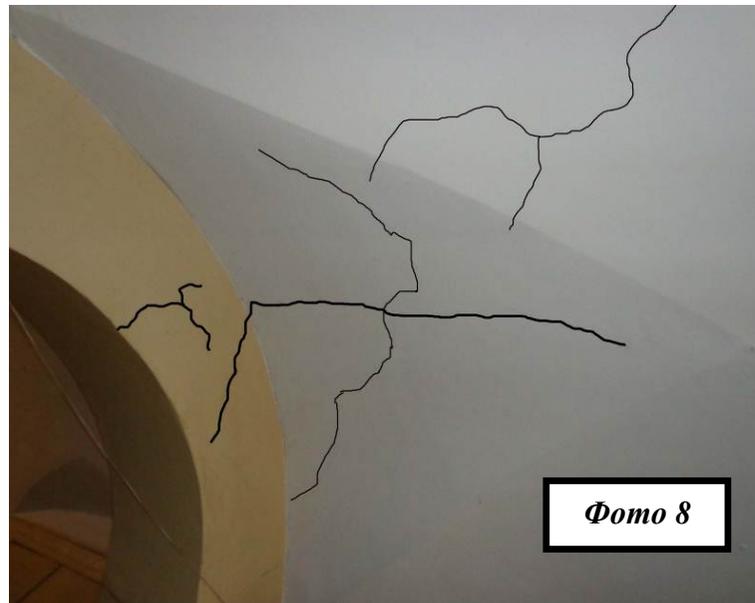
Фотофиксация перечисленных ранее дефектов (на плане 1, 2, 3 этажей, на фасадах по осям «8» и «А»)
