Министерство образования и науки Российской Федерации
ФГБОУ ВПО «Тамбовский государственный технический университет»

В.В. Леденев

АВАРИИ В СТРОИТЕЛЬСТВЕ
Т.2. ПРИЧИНЫ И ХАРАКТЕР ПОВРЕЖДЕНИЯ И РАЗРУШЕНИЯ
КИРПИЧНЫХ ЗДАНИЙ В Г.ТАМБОВЕ

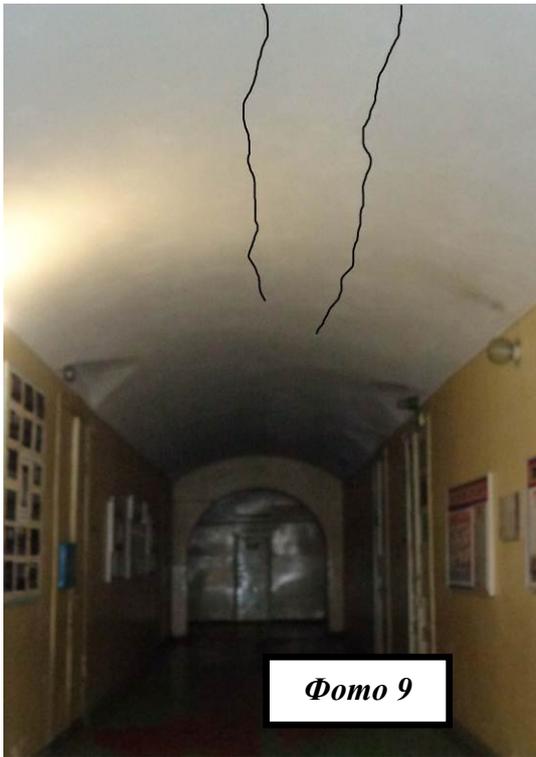
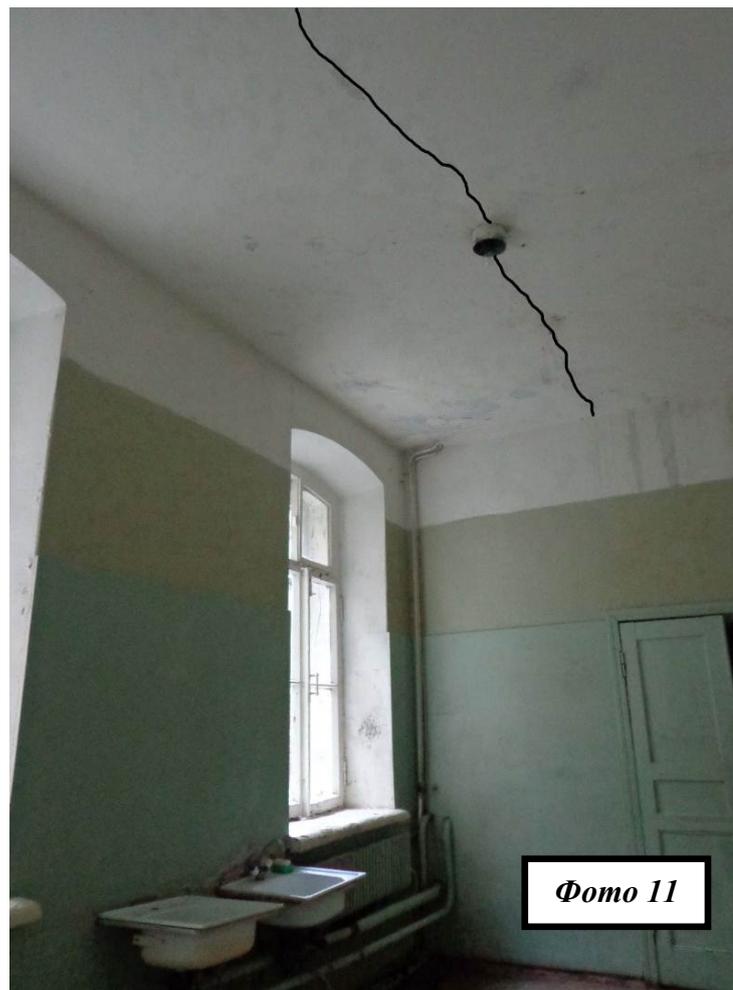
Рисунок 131 (продолжение)

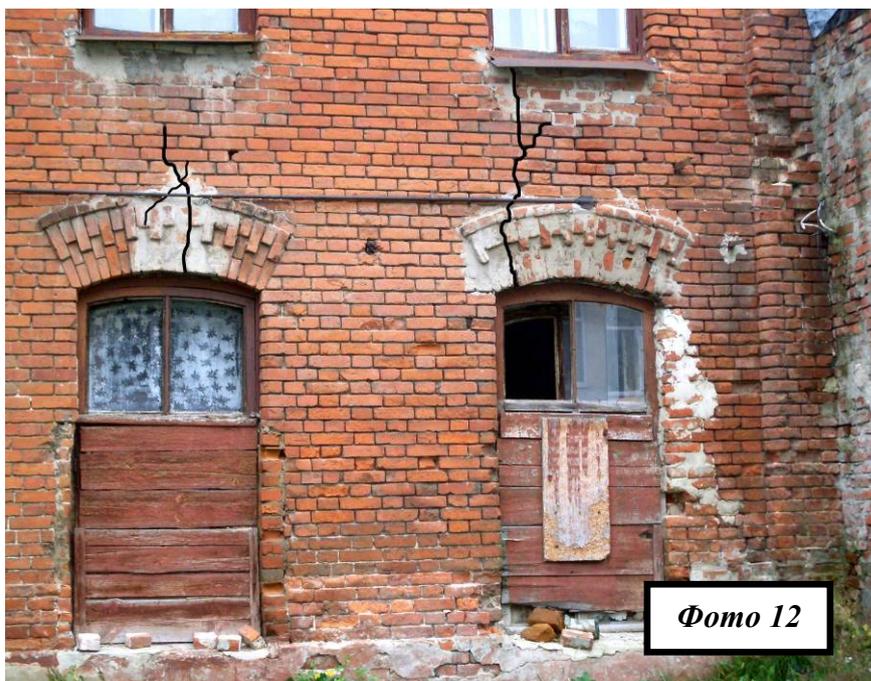
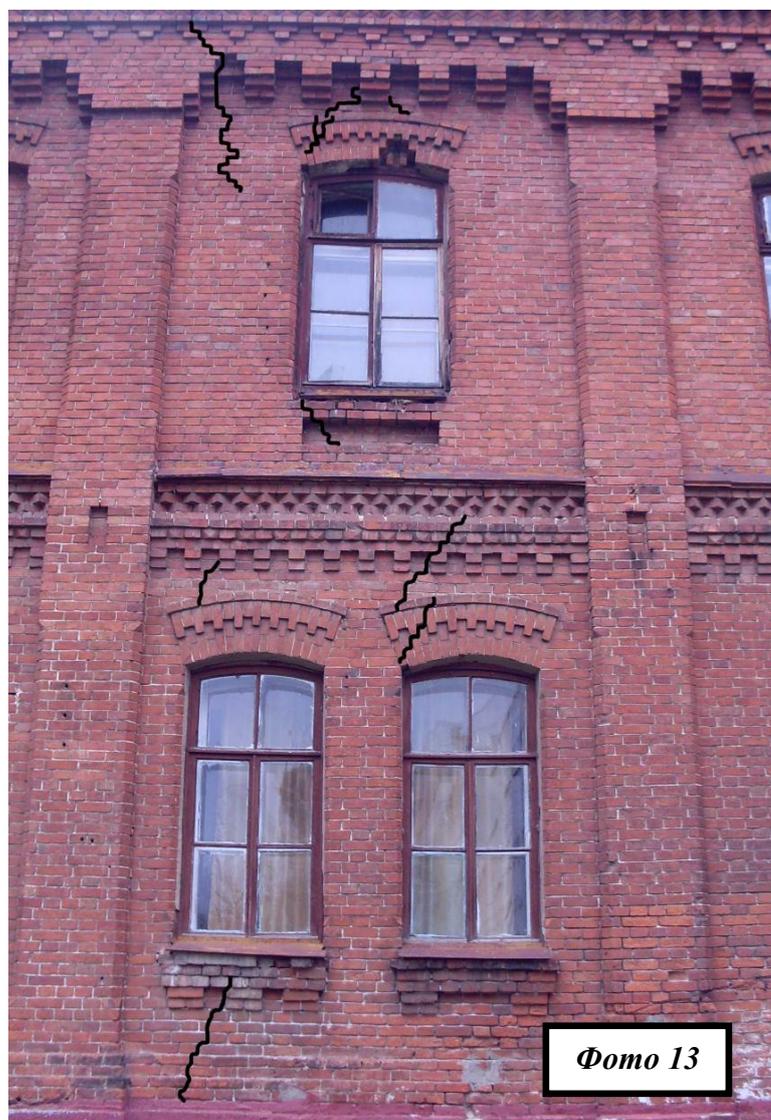
Рисунок 131 (продолжение)

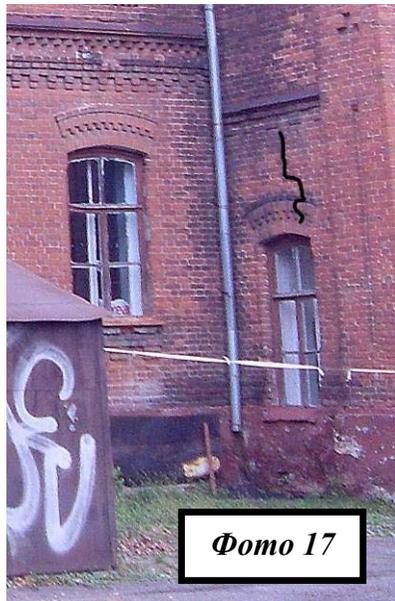
Рисунок 131
(продолжение)

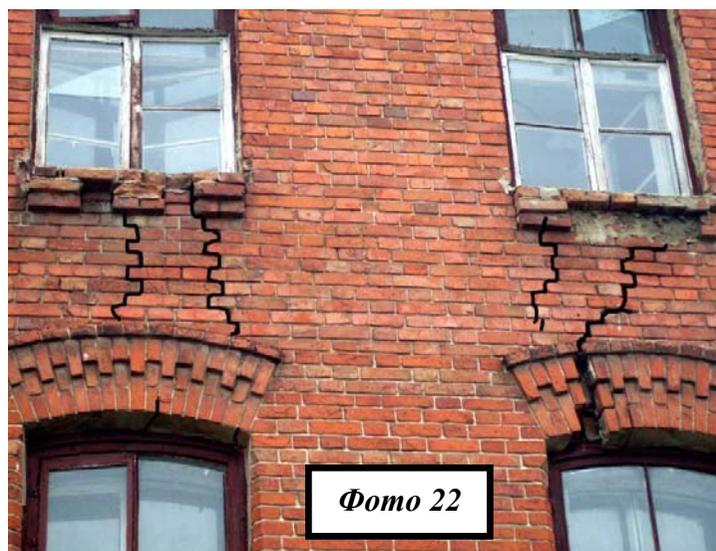
Рисунок 131
(продолжение)

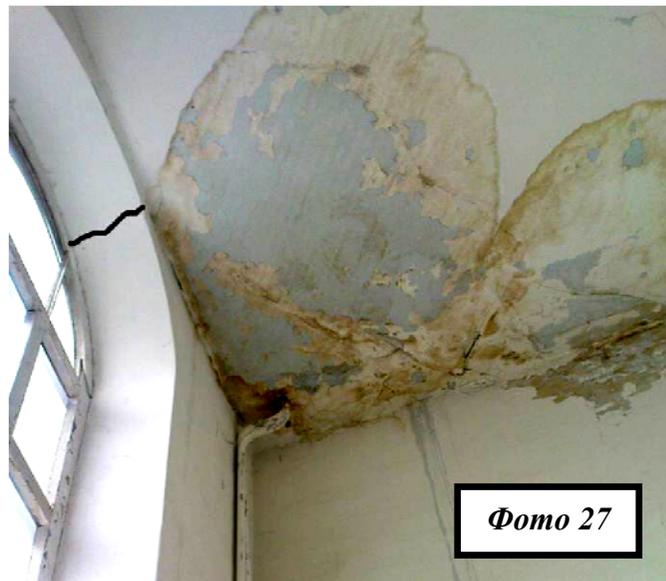
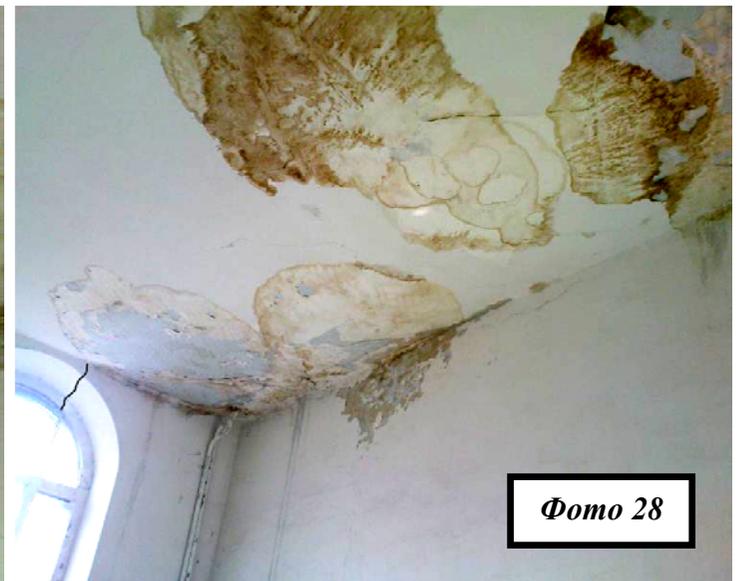
Рисунок 131 (продолжение)

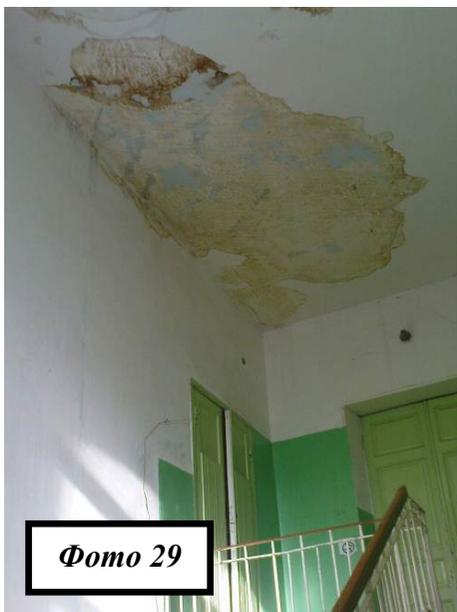
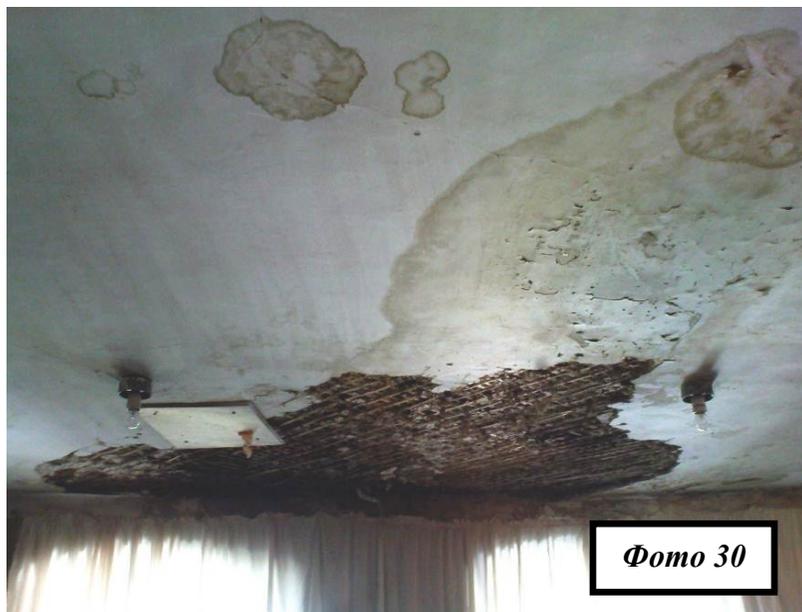
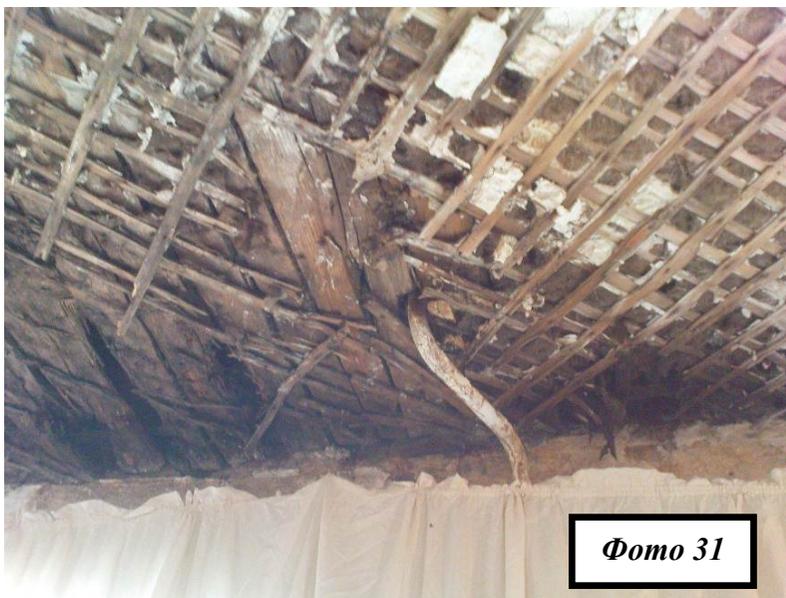
Рисунок 131
(продолжение)

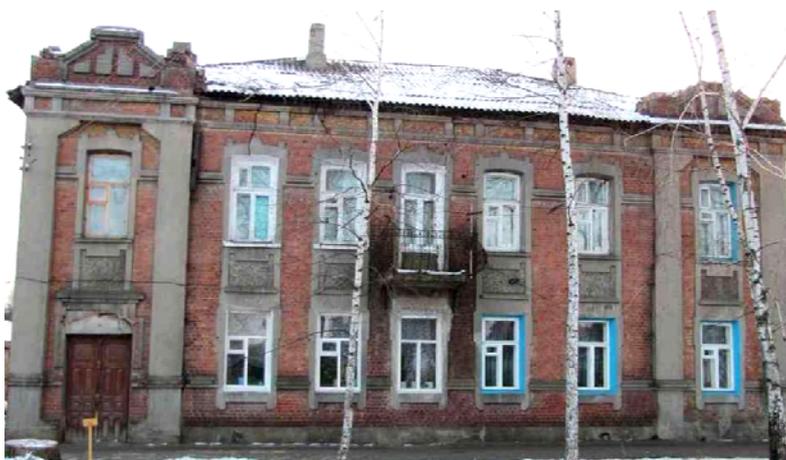
При обследовании была обнаружена вертикальная сквозная трещина, пересекающая весь восточный фасад здания, шириной раскрытия до 5 см, которая прогрессирует. Наблюдается большое количество наклонных и вертикальных трещин на восточном фасаде шириной до 1 см, разрушение кровли, цокольной части здания, водосточные трубы и водоприемные воронки либо отсутствуют, либо находятся в аварийном состоянии. Наблюдается разрушение отмостки, размораживание кирпича, высолы на поверхности стен, замачивание стен в результате протечек кровли, неисправности водосточных труб. Сильно прогнили и кривятся полы. На уличном фасаде выявлены многочисленные трещины над оконными перемычками.

Рисунок 133 –
Уличный фасад
здания

В данном случае замачивание грунтов произошло преимущественно в левой части здания со стороны уличного фасада. Это происходило из года в год в результате разрушения отмостки, цоколя здания, отсутствия стока атмосферных осадков в замкнутом дворе, отсутствия учета направления движения верховодки при проектировании.

Все это привело к неравномерной просадке фундамента здания и появлению трещин и повреждений конструкций.

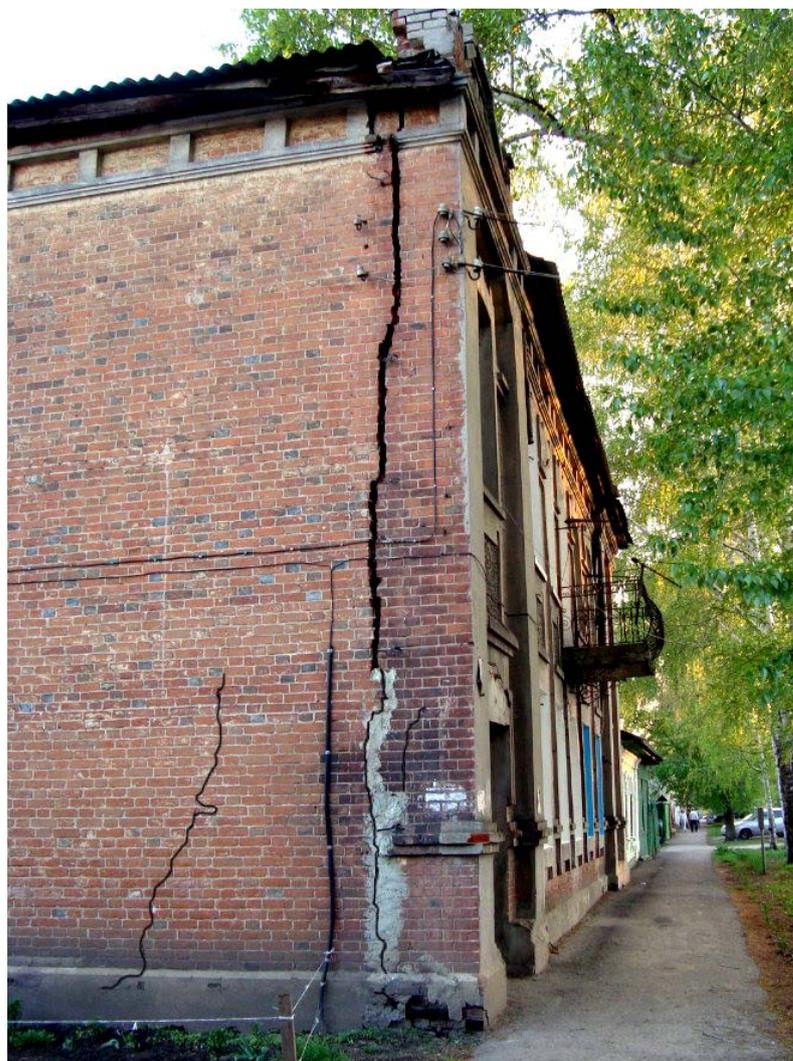
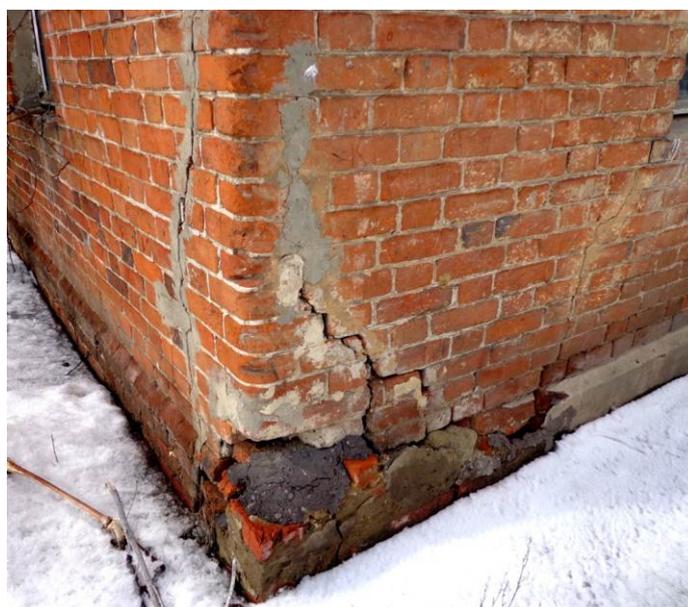
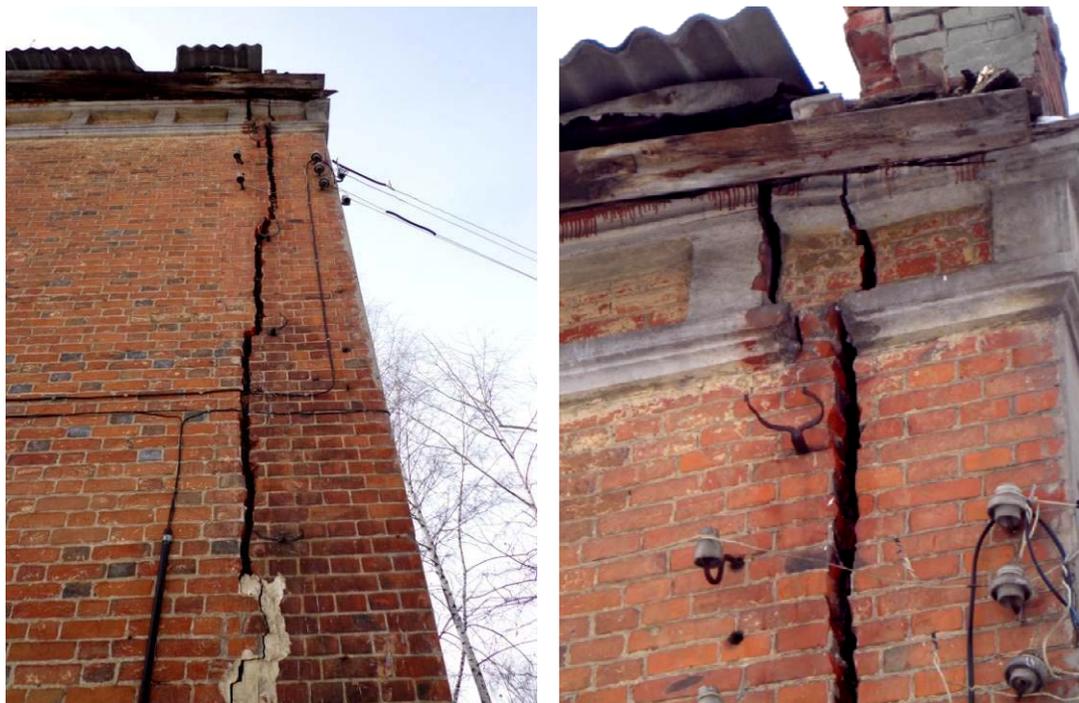
Рисунок 134 – Трещины на восточном фасаде здания

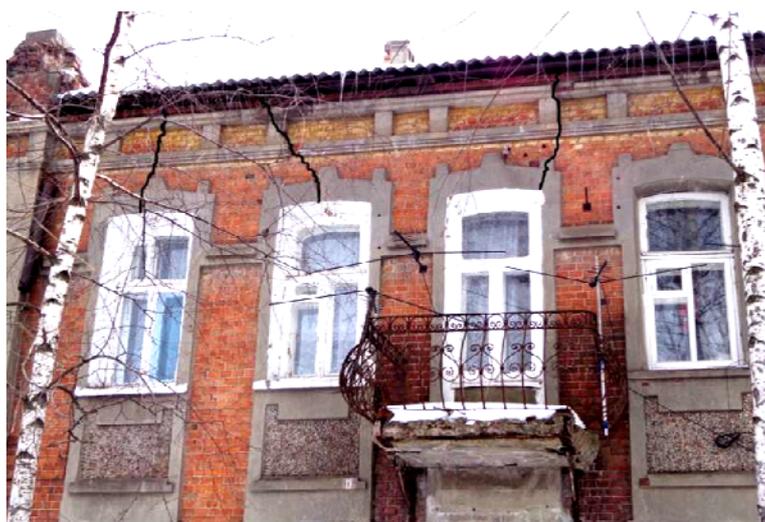
Рисунок 135 – Трещины на уличном фасаде здания

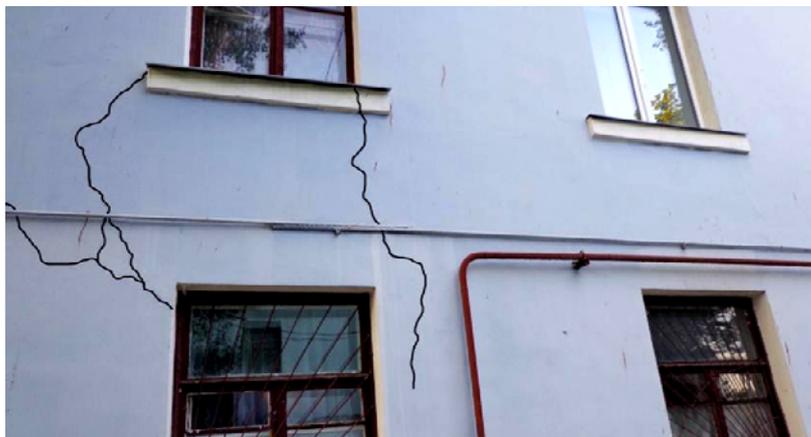
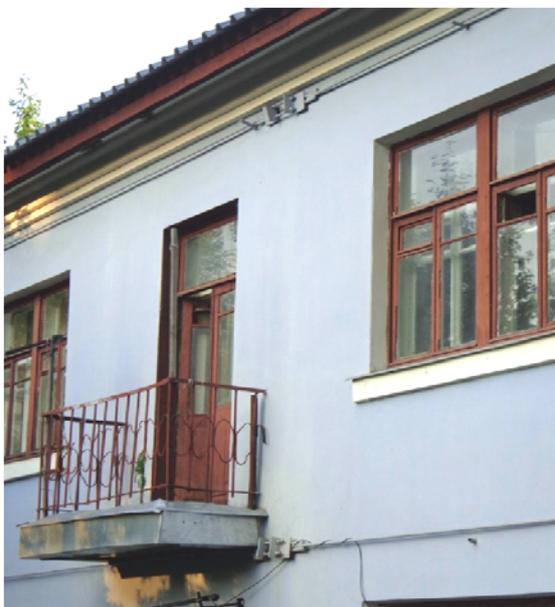
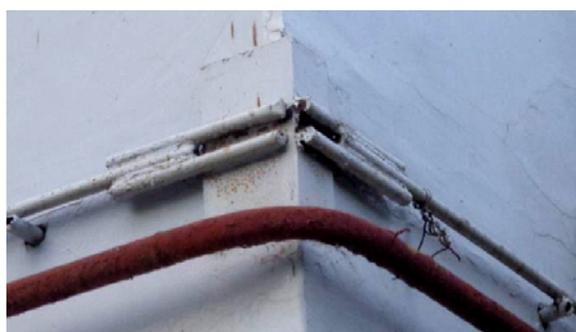
На фасадах были обнаружены многочисленные трещины. Было предложено укрепить здание с помощью напрягаемого пояса (рисунок 136).

Обследование в 2014 году показало, что усиление оказалось неэффективным, и здание продолжает деформироваться.

Рисунок 136 – Усиление здания по ул. Пушкарская, 37 напрягаемым поясом

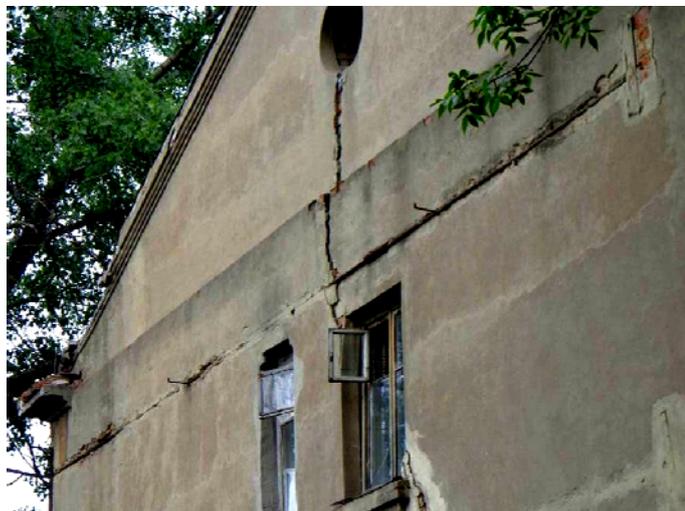
Вначале 90-х гг. был смонтирован стальной пояс (рисунок 137). При обследовании в нем были обнаружены многочисленные нарушения

технологии: отсутствие стяжных муфт, стальные уголки прилегают к углам здания без раствора. Пояс не напряжен и поэтому не включен в работу. Стальные элементы не окрашены, корродируют. Здание продолжает деформироваться.

Рисунок 137 –
Усиление здания по
ул. Мичуринская, д. 7

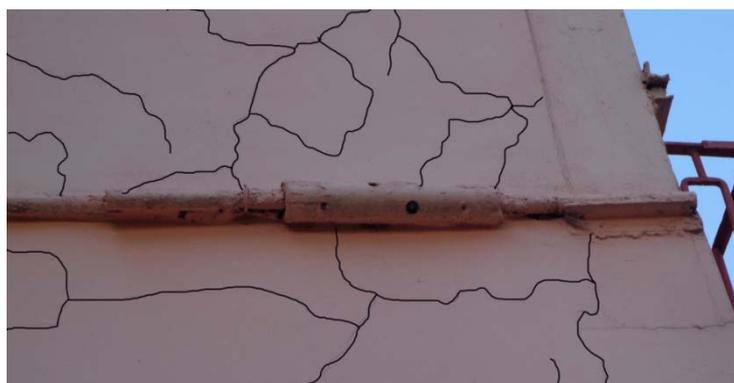
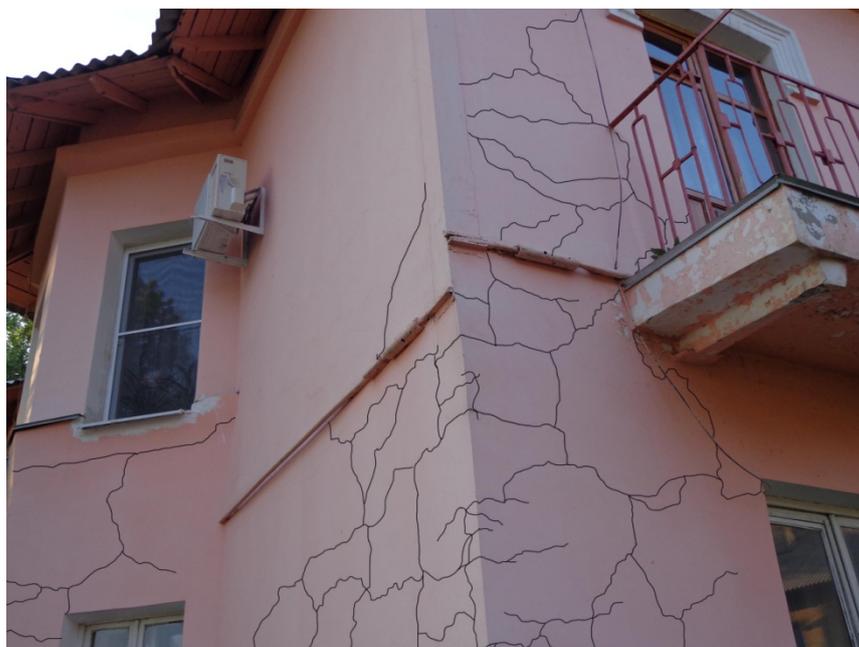
На фасадах здания были обнаружены многочисленные трещины и места расслоения кирпичной кладки. Был смонтирован стальной пояс (рисунок 138). При обследовании обнаружены нарушения технологии устройства пояса: арматурные стержни проходят в разных уровнях, пояс не напряжен и поэтому не включен в работу.

Рисунок 138 – Усиление здания по ул. Н. Вирты, 1 стальным поясом

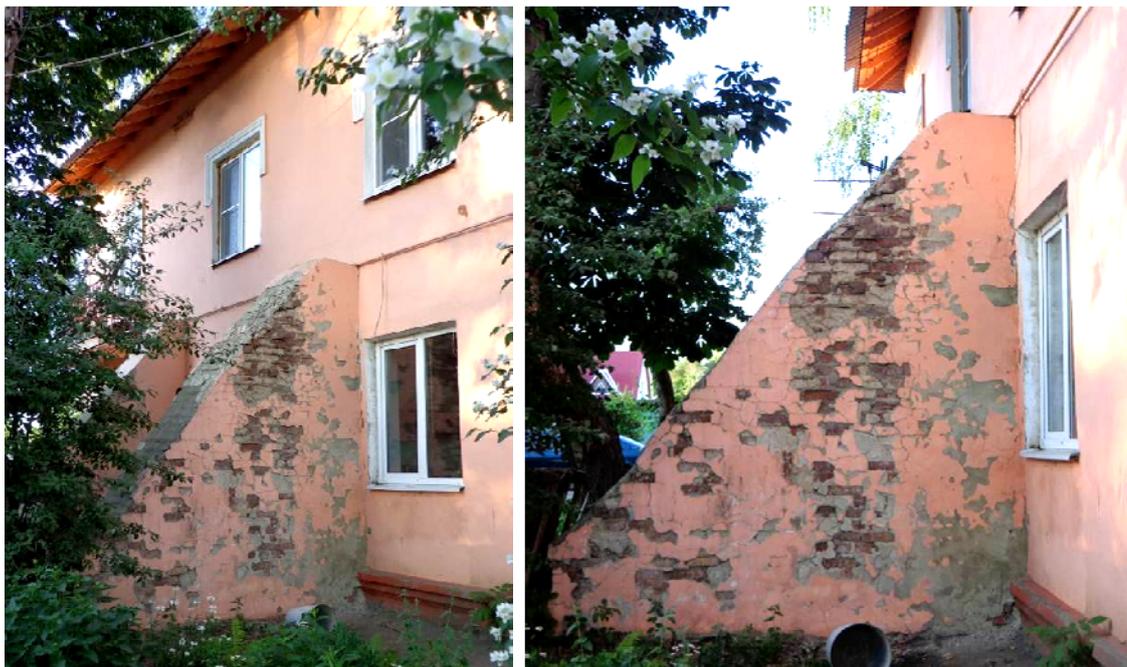
Также для повышения устойчивости отдельной стены здания по ул. Н. Вирты, 1 использовали контрфорсы (рисунок 139).

Осадка контрфорсов должна быть незначительной, иначе они выключаются из работы, что было отмечено в обследуемом здании.

Обследование показало, что усиление рассматриваемого здания оказалось неэффективным, и оно продолжает деформироваться.

Рисунок 139 – Усиление стены здания по ул. Н. Вирты, 1 контрфорсами

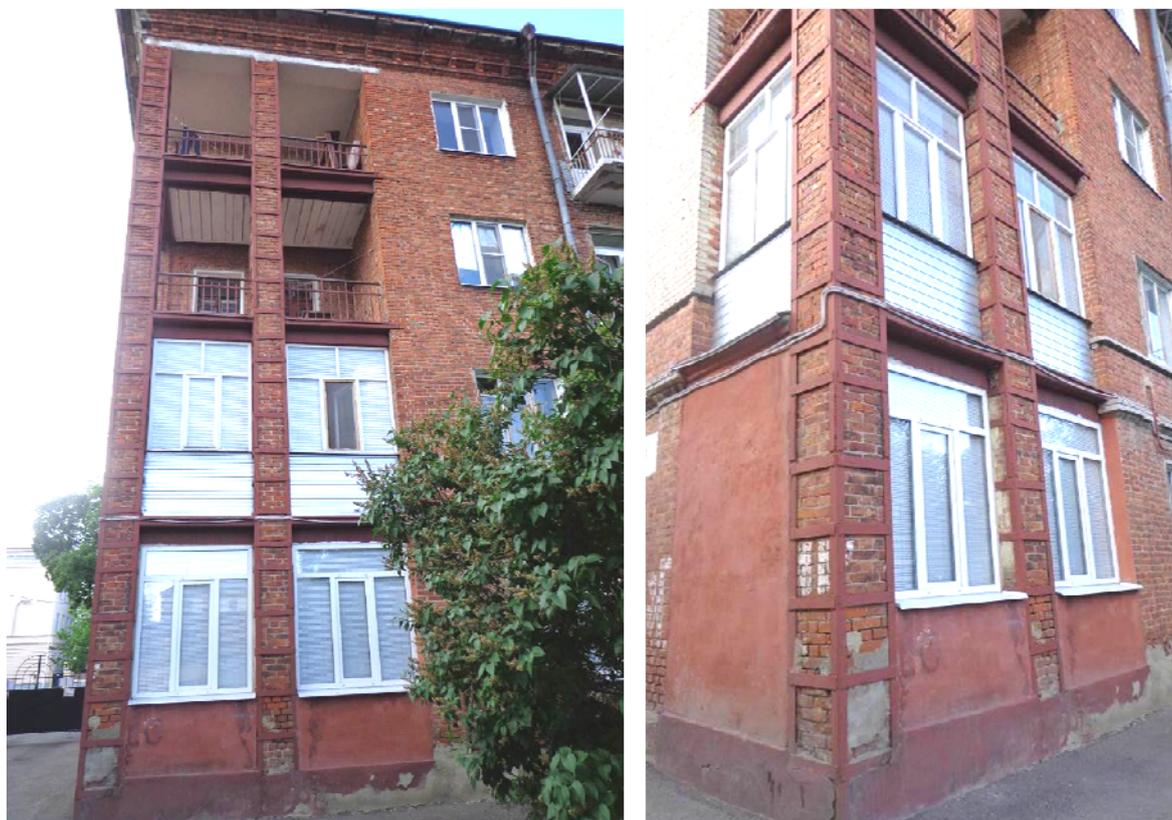
Здание постройки 1940 года. Несколько лет назад произошло обрушение балконов в результате потери несущей способности кирпичных колонн, после чего было произведено их усиление стальными обоймами (рисунок 141).

При соблюдении технологии монтажа обоев этот метод очень эффективен, однако обследования показали, что технология монтажа часто нарушается.

Рисунок 141 – Усиление колонн стальными обоями

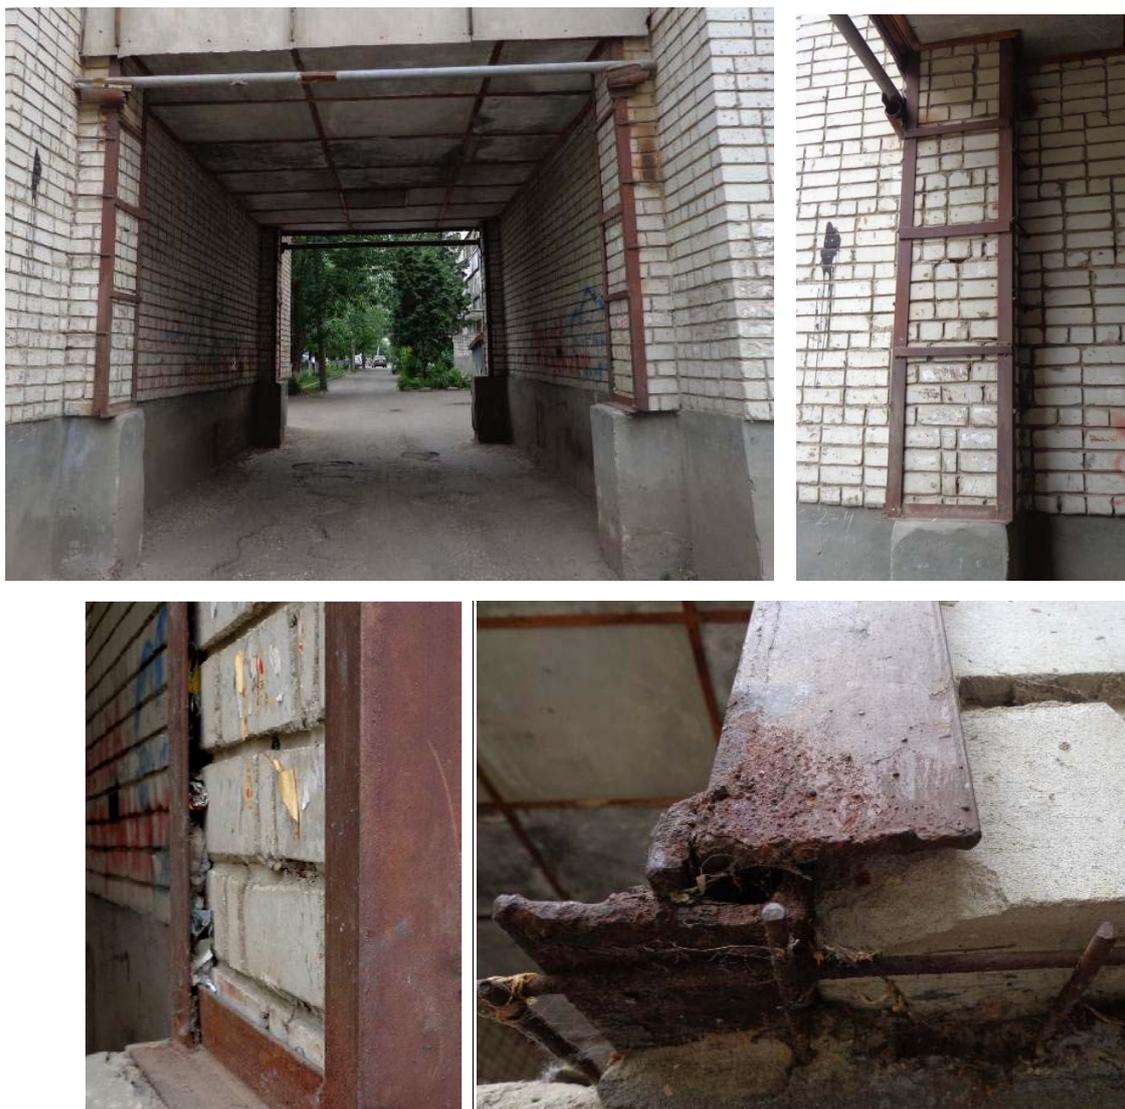
При усилении кладки выступов стен (пилястр) стальными обоями здания по ул. Ф. Энгельса, 4 между уголками обоймы и кирпичной кладкой имеются зазоры, из-за чего отсутствует контакт обоймы с кирпичной кладкой, и совместная работа не достигается. В некоторых обоях имеются криволинейные участки и эффект от обоев незначительный. Обои не окрашены, сильно корродируют и портят внешний вид здания (рисунок 142). При монтаже обоев не использовались обжимные трубки для создания предварительного напряжения в пластинах обоймы. В [42, 55, 56] в вышеуказанных целях необходимо приварить к уголкам предварительно нагретые пластины 2 (рисунок 143). Уголки 4 обоев не прилегают к кладке 3 через раствор 1, как это прописывается в [42, 55, 56].

Эффект усиления в данном случае не был достигнут.

Рисунок 142 – Усиление кладки стальными обоймами в здании по ул. Ф. Энгельса, 4

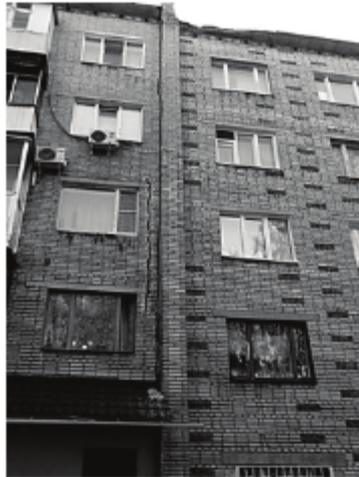
Рис. 1. Трещина на западном фасаде

Пятиэтажный жилой дом по ул. Пионерской, 18. Проектной документации нет. Стены сложены из керамического кирпича. Фундаменты – ленточные сборные железобетонные. Здание состоит из трех блоков разной очереди строительства. Обнаружена вертикальная сквозная трещина по всей высоте западного фасада здания (рис. 1, 2). Она появилась почти сразу после ввода дома в эксплуатацию. Очевидно, что в этом месте необходимо устройство деформационного шва.

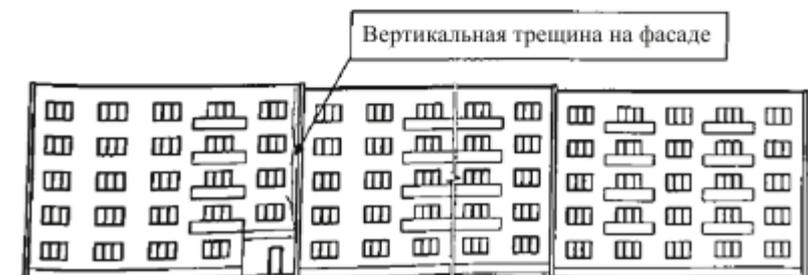
Рис. 2. Западный фасад здания

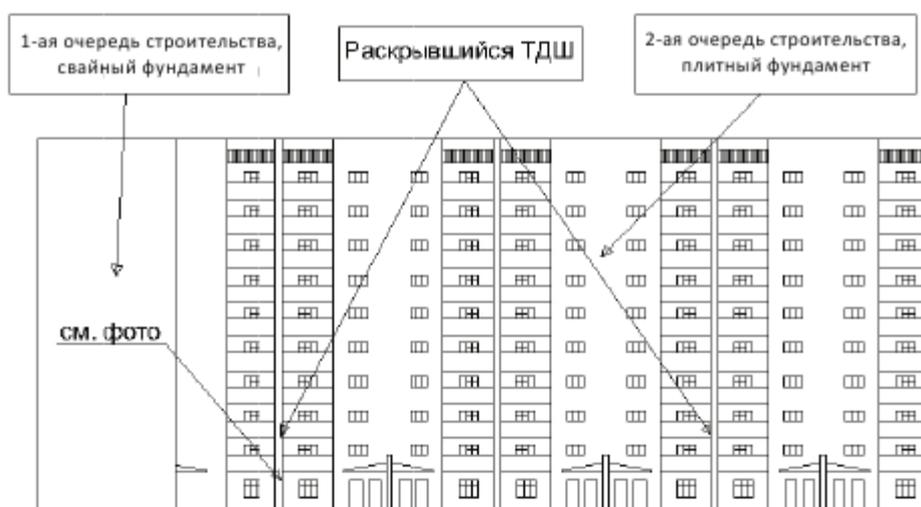
Десятиэтажное жилое здание по ул. Студенческой Набережной, 25. Стены сложены из силикатного кирпича, фундаменты под одной частью здания свайные, под другой плитные. В месте примыкания второй очереди был неправильно запроектирован температурно-деформационный шов (ТДШ) (рис. 3, 4). Применение фундаментов разной конструкции влечет за собой увеличение относительной разности осадок. Известно, что осадки плитных фундаментов значительно больше, чем свайных.

Рис. 3. Дворовый фасад

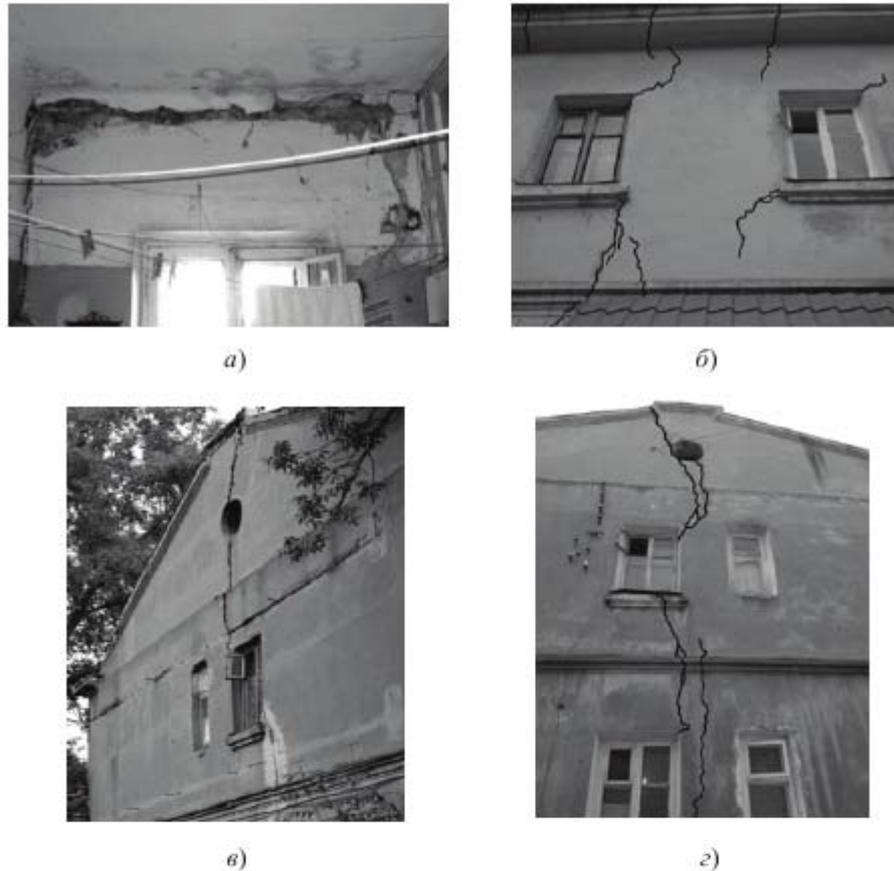
Двухэтажный жилой дом по ул. Зои Космодемьянской, 8. Стены сложены из керамического кирпича, фундаменты бутовые ленточные. Здание расположено на третьей надпойменной террасе. Основанием фундаментов являются лессовидные просадочные суглинки.

Рис. 6. Трещины в стенах:
a – внутри квартир (кухня); *б* – уличный фасад;
в, г – северный и южный торцевые фасады

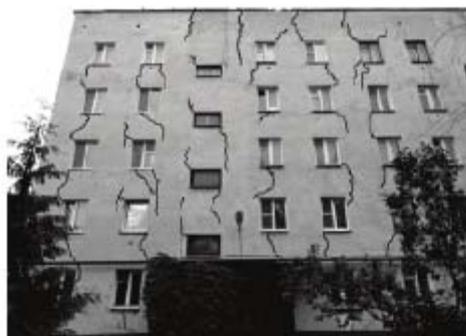
Пятиэтажный жилой дом по ул. Ф. Энгельса, 27. Стены сложены из керамического кирпича, фундаменты ленточные сборные железобетонные. Расположен на второй надпойменной террасе. Основанием фундаментов являются делювиальные лессовидные суглинки. В наружных стенах имеются многочисленные трещины (рис. 7). Подвал периодически затапливается. Во дворе скапливается вода. Частично разрушена кровля.

Рис. 7. Восточный фасад здания

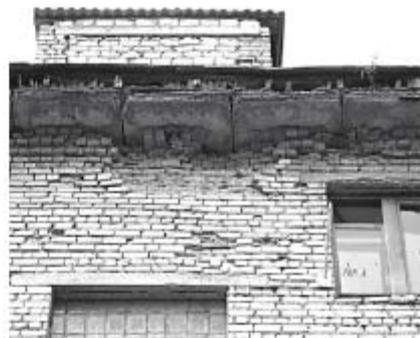
Четырехэтажный жилой дом по ул. 8 Марта, 28. Стены сложены из керамического кирпича, фундаменты ленточные сборные железобетонные. В наружных стенах имеются многочисленные трещины шириной раскрытия до 7 мм, вызванные просадкой грунтов. Кирпичная кладка местами разрушена на глубину до 200 мм с выпадением кирпичей. Наиболее повреждена кладка над разрушенными кирпичными плитами и в местах установки водосточных труб (рис. 8).

Причинами значительных повреждений явилось невыполнение ремонтно-восстановительных работ кровли, стен, карнизных плит, отмосток, цоколя, водосточных труб, коммуникаций.

Рис. 8. Разрушение кирпичной кладки под карнизными плитами

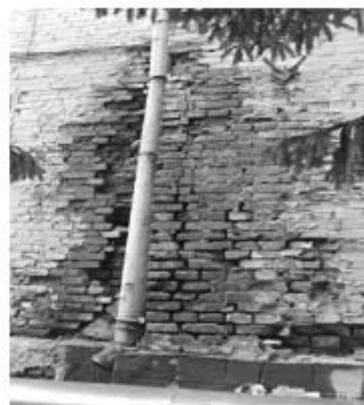
Четырехэтажное здание по ул. Советской, 194 Л. Наиболее разрушена кирпичная кладка стены в районе водосточной трубы. Наружные слои кладки разрушены на глубину до 200 мм (рис. 9). Причиной разрушения кладки явилась неудовлетворительная эксплуатация здания.

Рис. 9. Разрушение кирпичной кладки в районе водосточной трубы

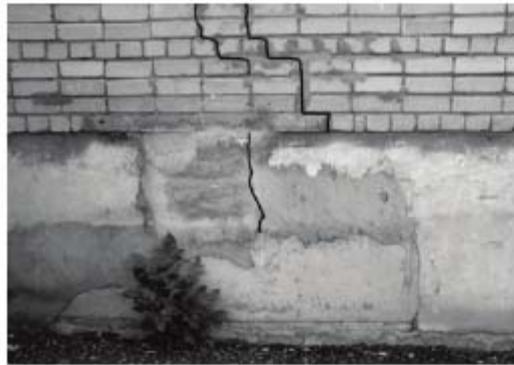
a)

Пятиэтажный жилой дом по ул. Гоголя, 14. Стены кирпичные, фундаменты ленточные сборные. Как и в предыдущих примерах, трещины в стенах появились вследствие неравномерных просадок грунтов, а разрушение наружных слоев кладки произошло из-за систематического замачивания стен (рис. 10, а).

Рис. 10. Трещины в стенах:
a – ул. Гоголя, 14; *б* – ул. Рылеева, 70

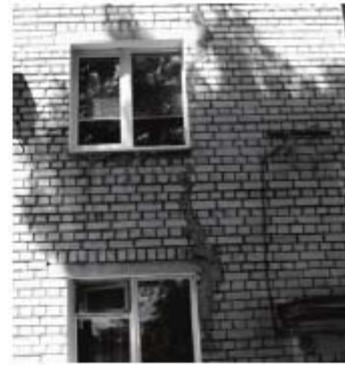
б)

Девятиэтажный жилой дом по ул. Рылеева, 70. Здание построено в 70-х годах прошлого века. Стены сложены из силикатного кирпича, фундаменты ленточные сборные железобетонные. Трещины в стенах появились в период забивки свай под новый дом, расположенный в 100 м от обследуемого (рис. 10, б). Отмечались длительные утечки воды из коммуникаций.

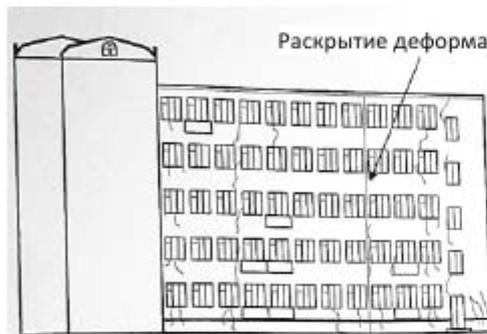
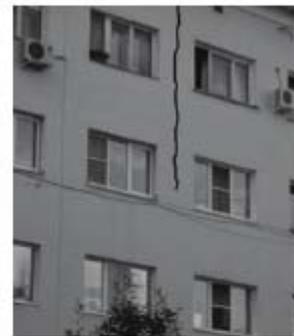
Жилой дом по ул. 1-ая Полковая, 36. Здание построено в 1970 г. Стены сложены из керамического кирпича, фундаменты ленточные сборные железобетонные. После пристройки нового здания на фасаде существующего появились трещины. Выполнен ремонт фасада. Однако через некоторое время трещины появились на штукатурке. Произошло раскрытие деформационного шва (рис. 11). На дворовых фасадах также имелись трещины у пристроенного здания.

Рис. 11. Дефекты и повреждения дворового фасада дома:
a – трещины в стенах; *б* – раскрытие деформационного шва

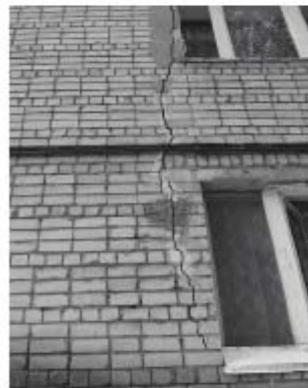
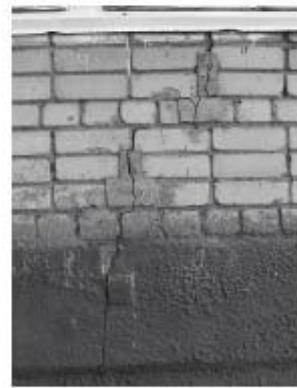
Пятиэтажный жилой дом по ул. Рылеева, 62, корпус 1. Ситуация аналогична ситуации по адресу ул. Рылеева, 70. Трещины образовались на фасаде здания во время забивки свай под новый дом, расположенный на расстоянии 80 м. В течение нескольких лет подвал здания был затоплен сточными водами на высоту более 2-х м (рис. 12, а, б).

Рис. 12. Трещины на уличном фасаде здания:
a – на уровне второго этажа; *б* – на уровне первого этажа

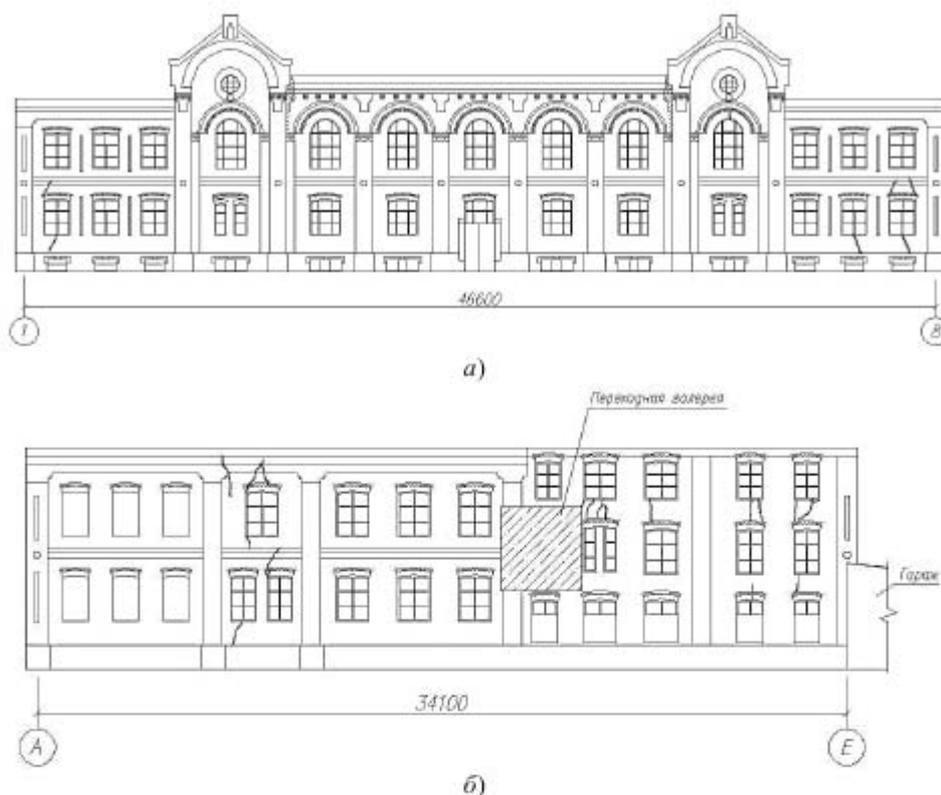
Выявлены многочисленные трещины над оконными проемами и под ними. На отдельных участках разрушены наружные слои кладки. Видны следы систематического замачивания перекрытий (рис. 13). Здание построено на второй надпойменной террасе. Основанием фундаментов являются делювиальные лессовидные суглинки.

Рис. 13. Схемы трещин:
a – на северном фасаде; *б* – на западном фасаде
